**SPRAWOZDANIE CZĘŚCIOWE PT :**

**BADANIE MECHANICZNE WYKONANYCH  
PŁYT MEBLARSKICH.**

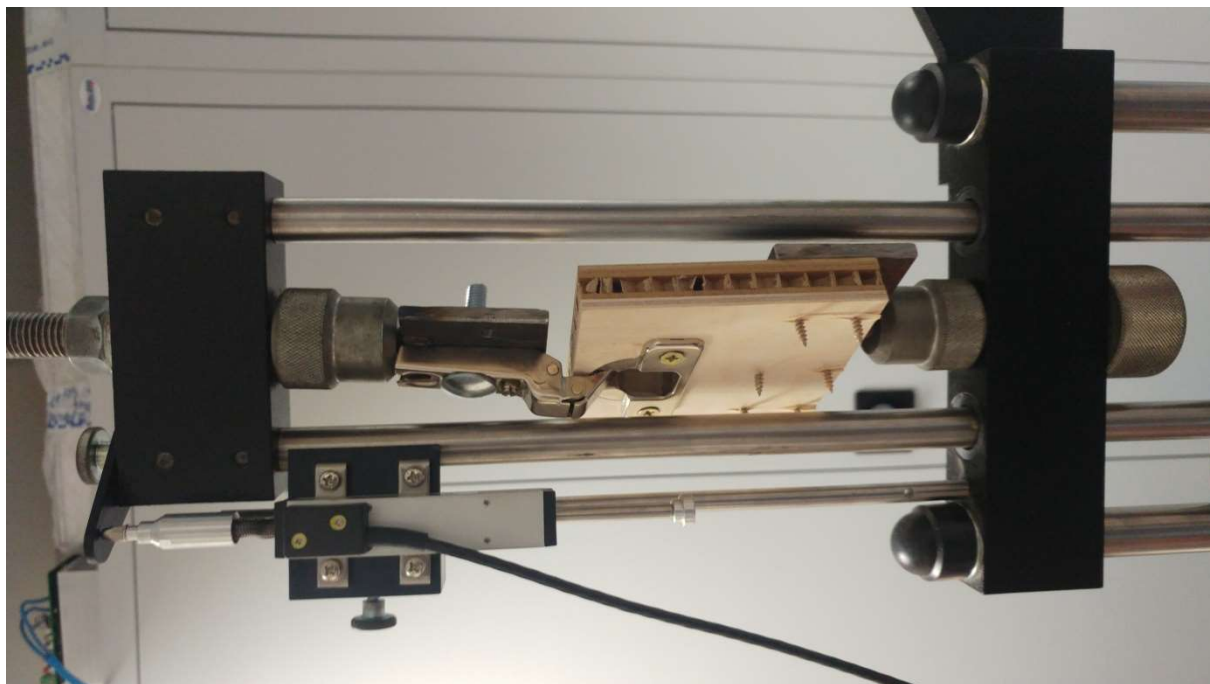
Próbka nr 1. Wyrwanie zawiasu, podczas badań wykorzystano zawias włoski FGV. Zawias uległ uszkodzeniu. W związku z powyższym do kolejnych badań zastosowano zawias wyższej jakości firmy BLUM.

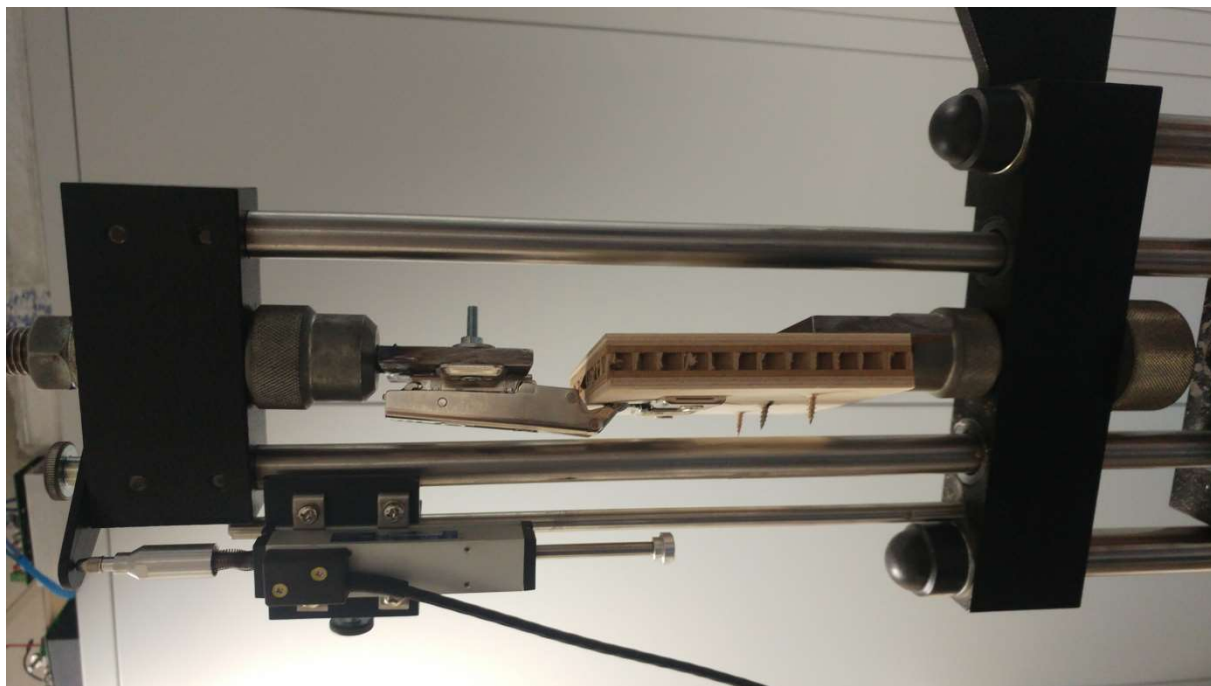
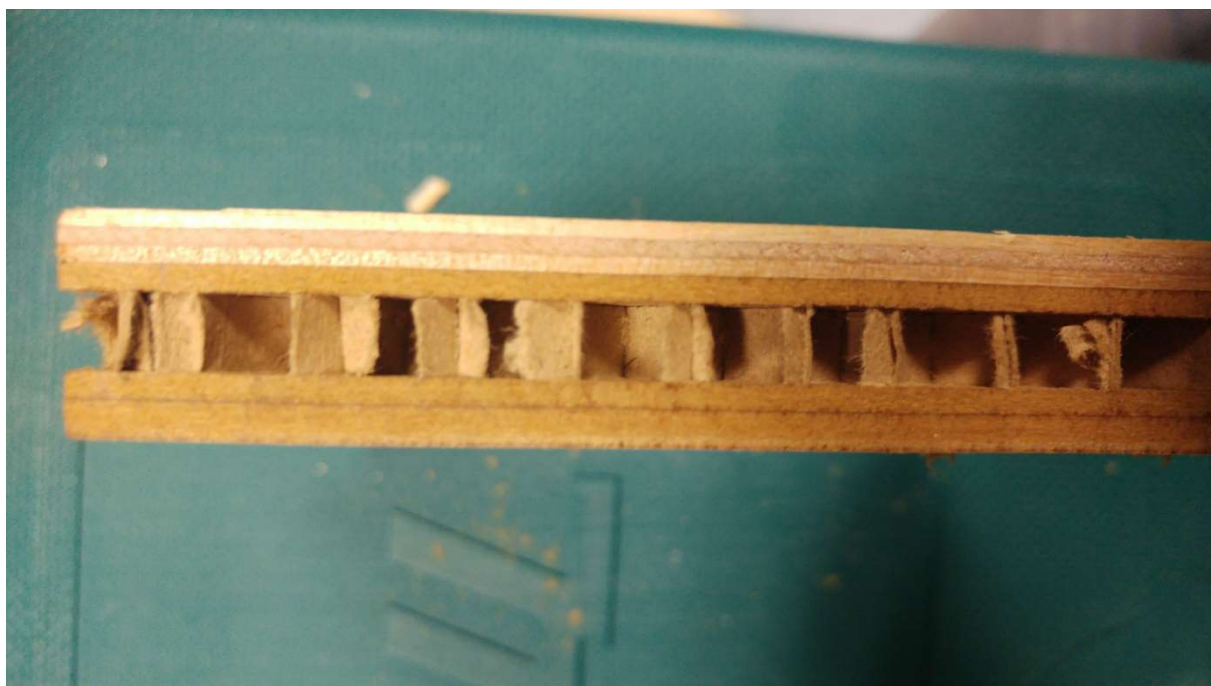
Próbka nr 2. Podczas badań zmieniono zawias na niemiecki BLUM. Doszło do ścięcia śrub mocujących płytę.

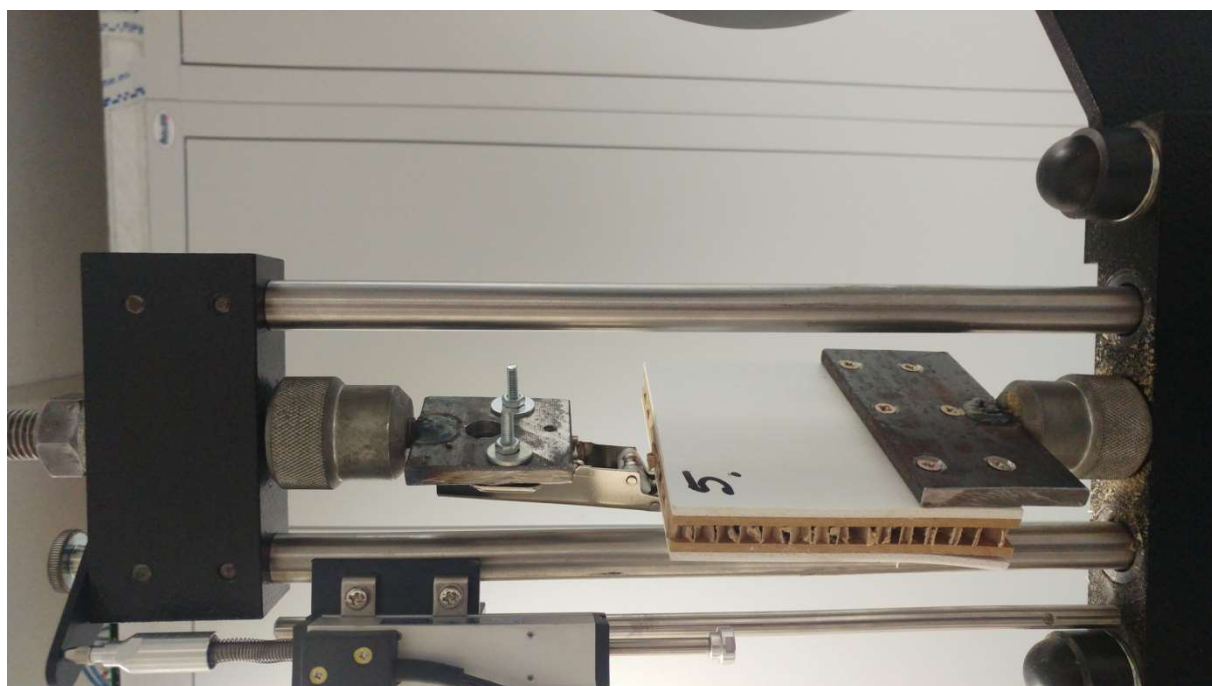
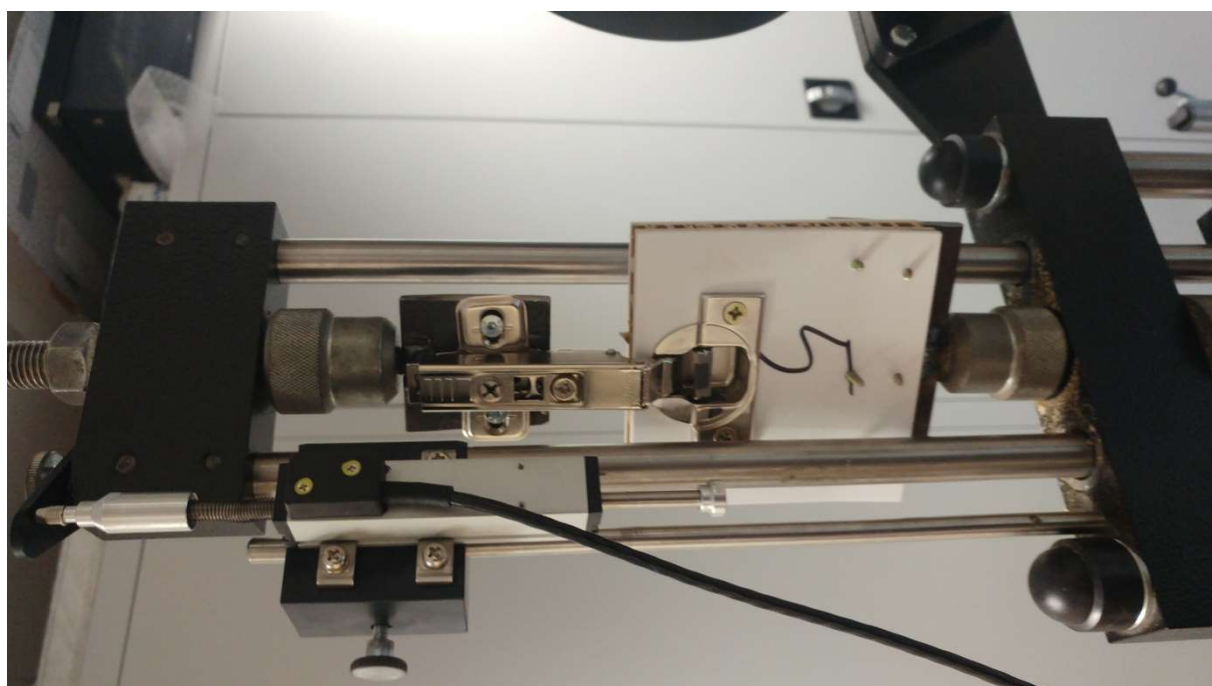
5. Podczas badań wykorzystano zawias BLUM, Doszło do rozerwania płyty. Odkleiła się zewnętrzna warstwa tworzywa sztucznego PCV od płyty HDF. Poniższe zdjęcia przedstawiają próbkę podczas badań.

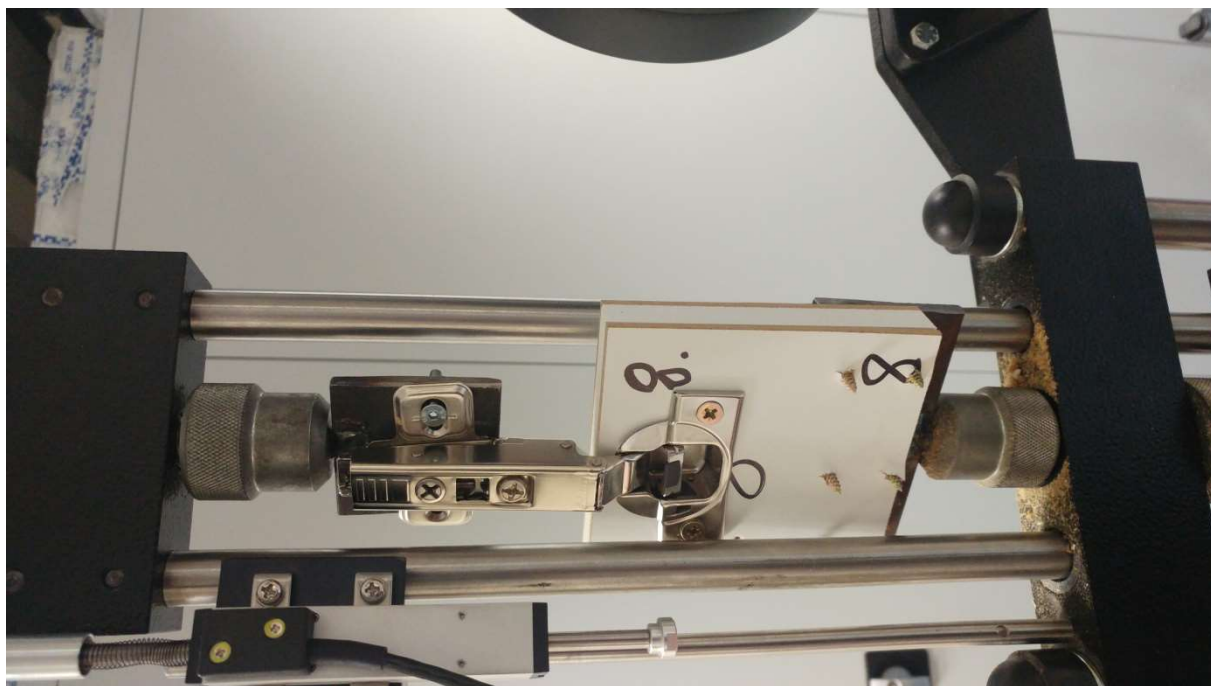
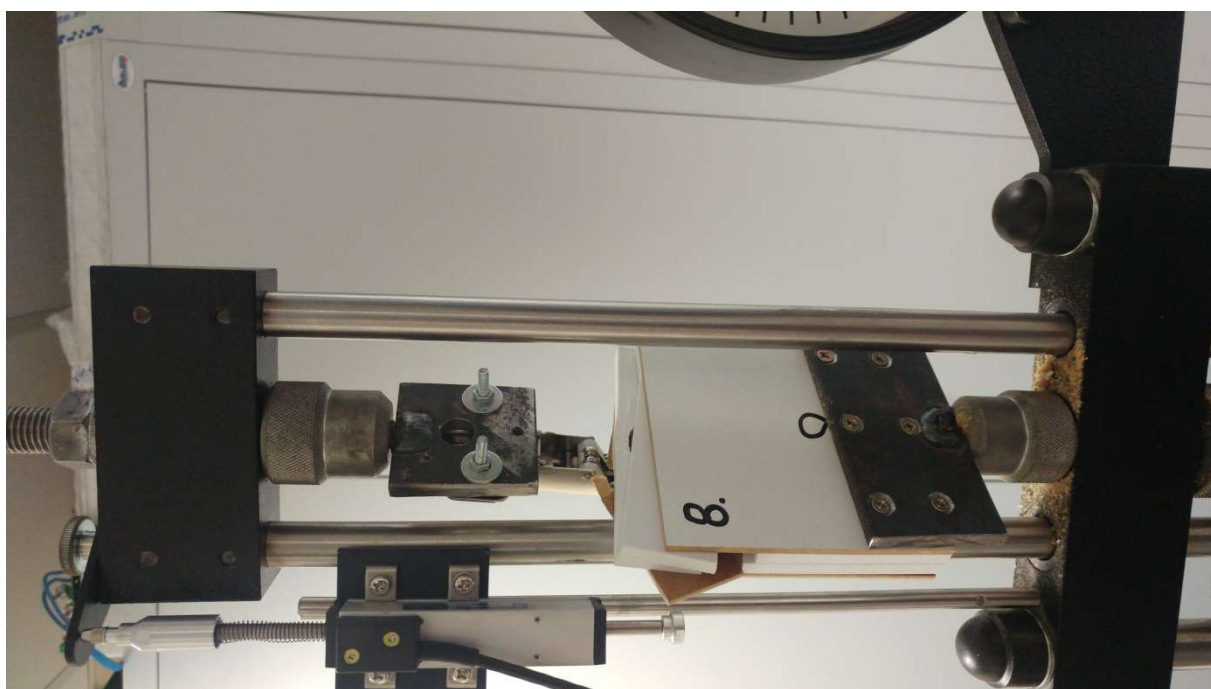
8. Podczas badań wykorzystano zawias BLUM, Doszło do rozerwania i rozwarstwienia płyty. Pomiędzy tworzywem PCV i PCV klej nie uległ zaschnięciu. Poniższe zdjęcia przedstawiają próbkę podczas badań.

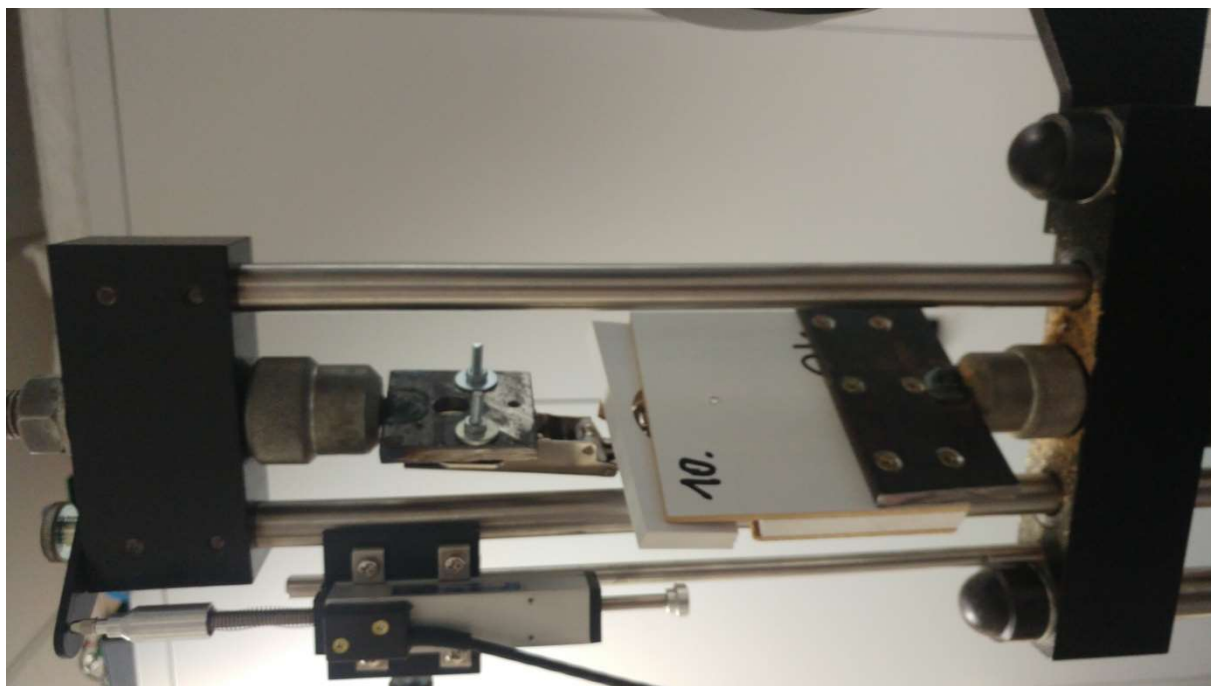
10. Podczas badań wykorzystano zawias BLUM, Doszło do rozerwania i rozwarstwienia płyty. Pomiędzy tworzywem PCV i PCV klej nie uległ zaschnięciu. Poniższe zdjęcia przedstawiają próbkę podczas badań.

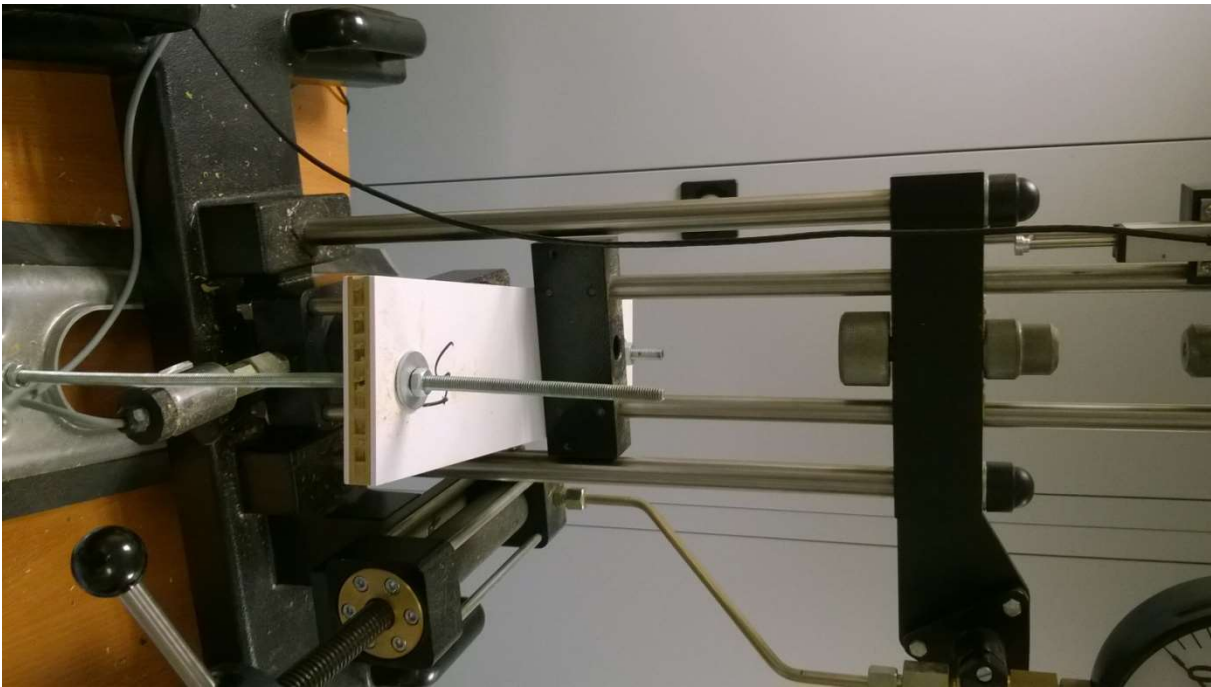
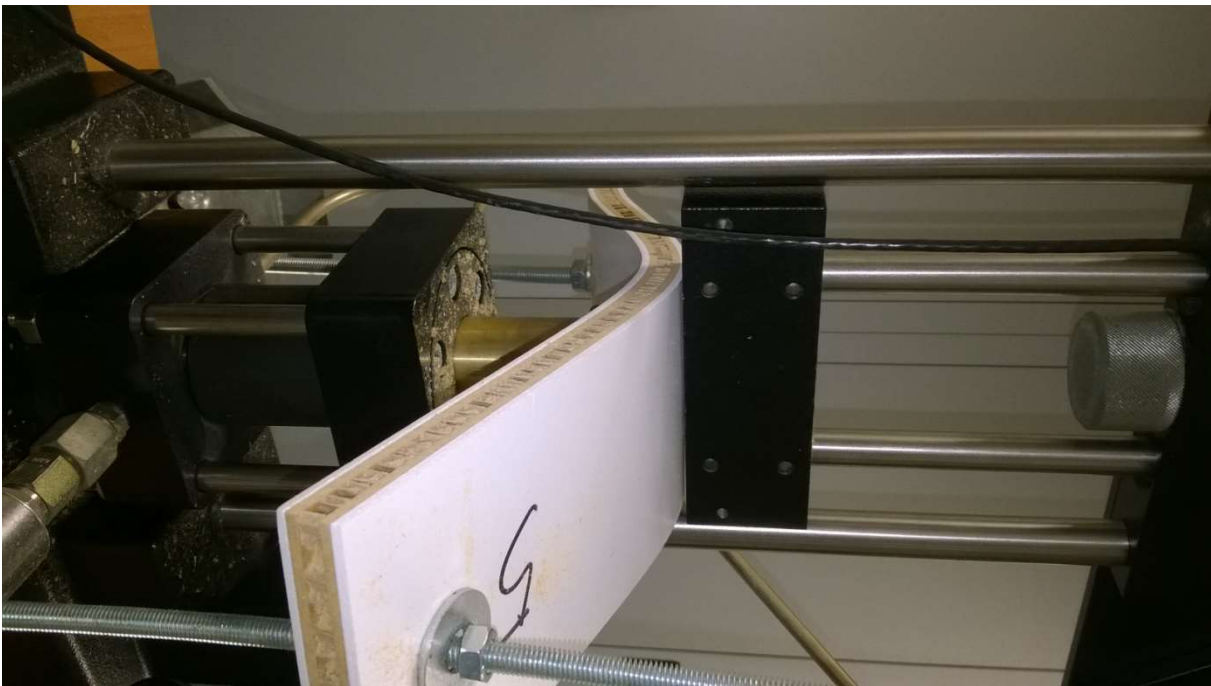
Próbka nr.5

Zaobserwowano, że przy zginaniu klej puszcza. Płyta nr 5 została rozdzielona na części.

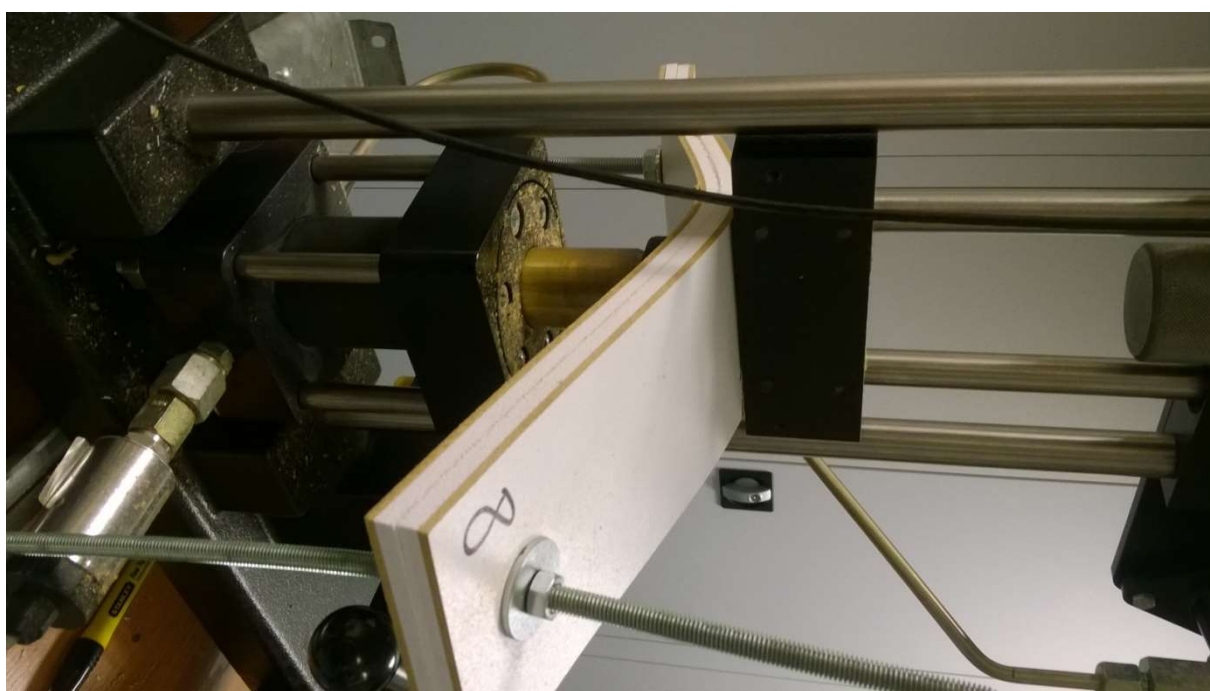
Próbka nr.8

Zaobserwowano, że pękł hdf na dole, klej nie uzyskał wystarczającej wytrzymałości na łączeniu plastik - plastik.

Wnioski. Zastosowany klej pomimo sezonowania, nie zasycha przy łączeniu z tworzywami sztucznymi.

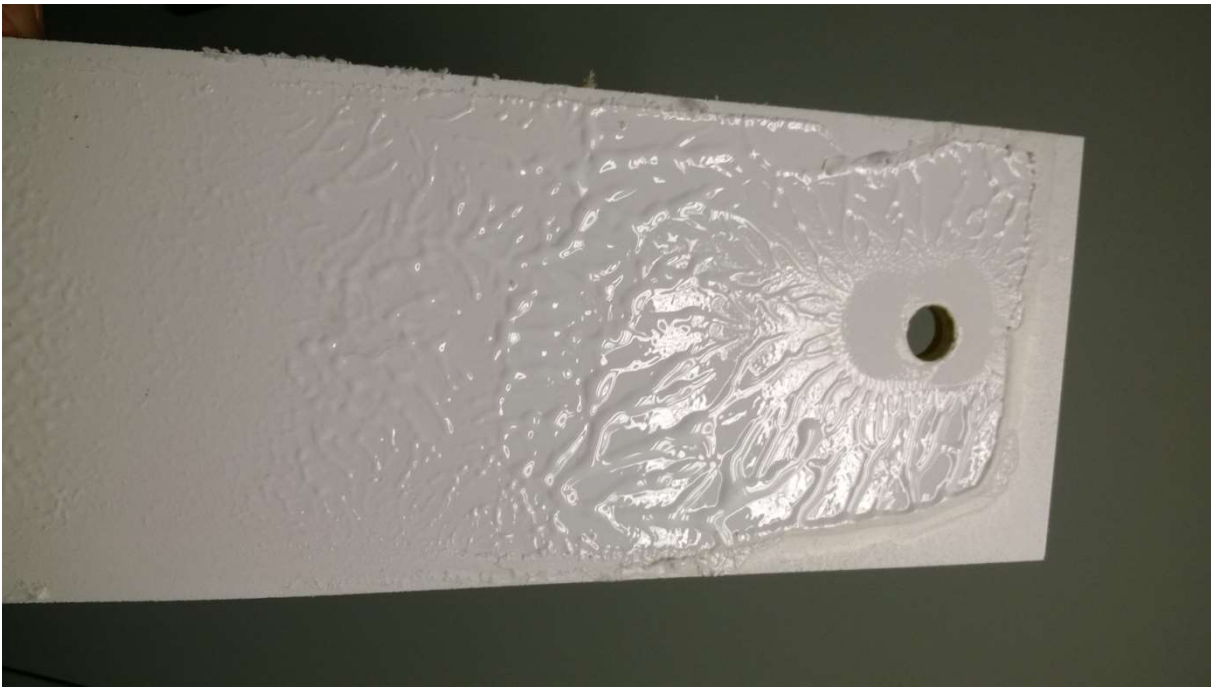
Niezaschnięty klej przedstawia poniższe zdjęcie

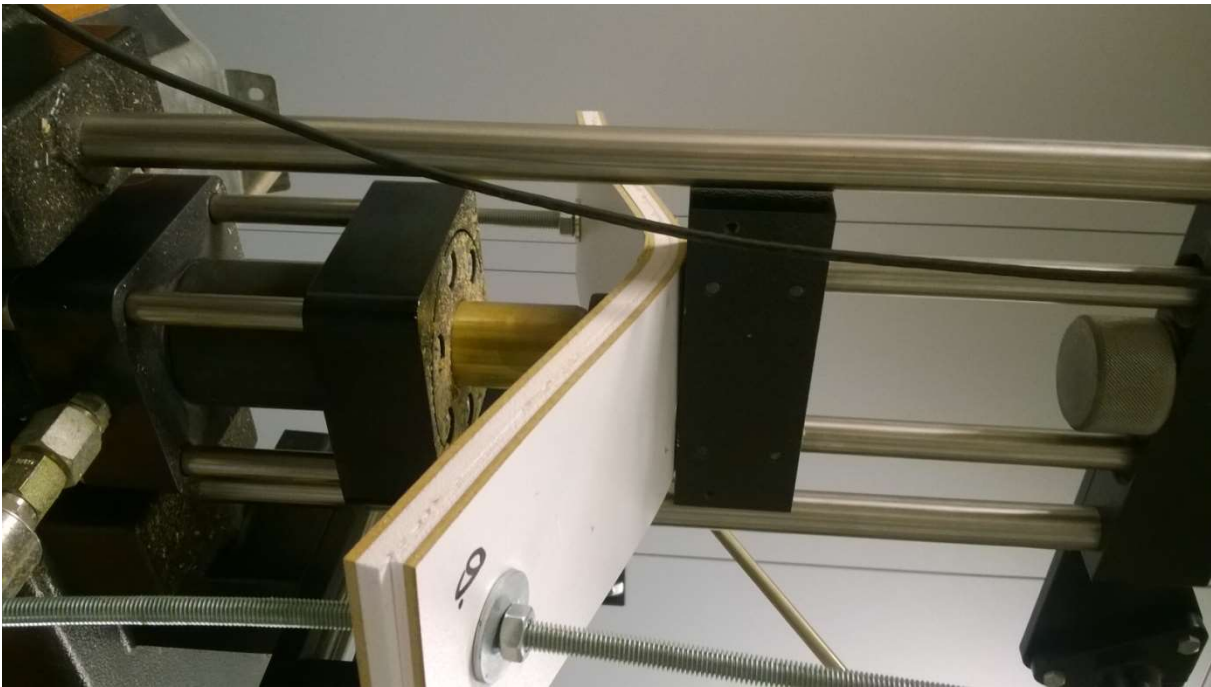
Próbka nr 9.

Zaobserwowano, że pękł hdf na dole, klej nie uzyskał wystarczającej wytrzymałości na łączeniu plastik - plastik.

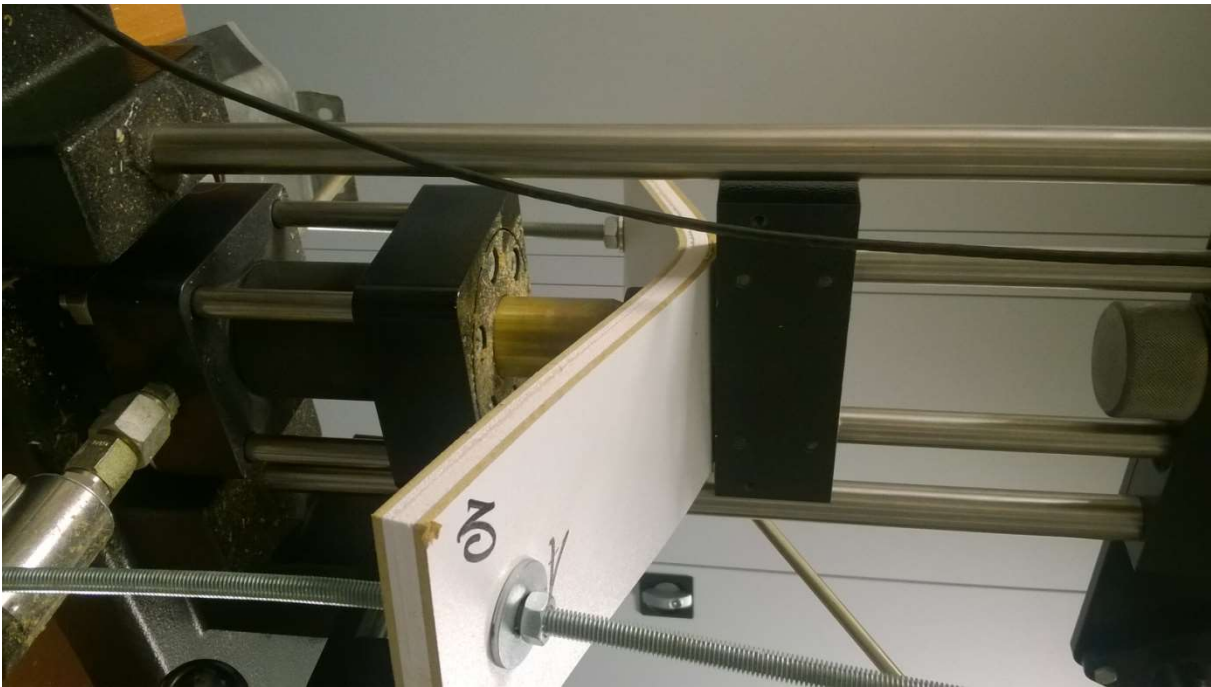
Próbka nr10. Zaobserwowano, że pękł hdf na dole, klej nie uzyskał wystarczającej wytrzymałości na łączeniu plastik - plastik.

Odwrocenie grubości plastiku nic nie zmieniło

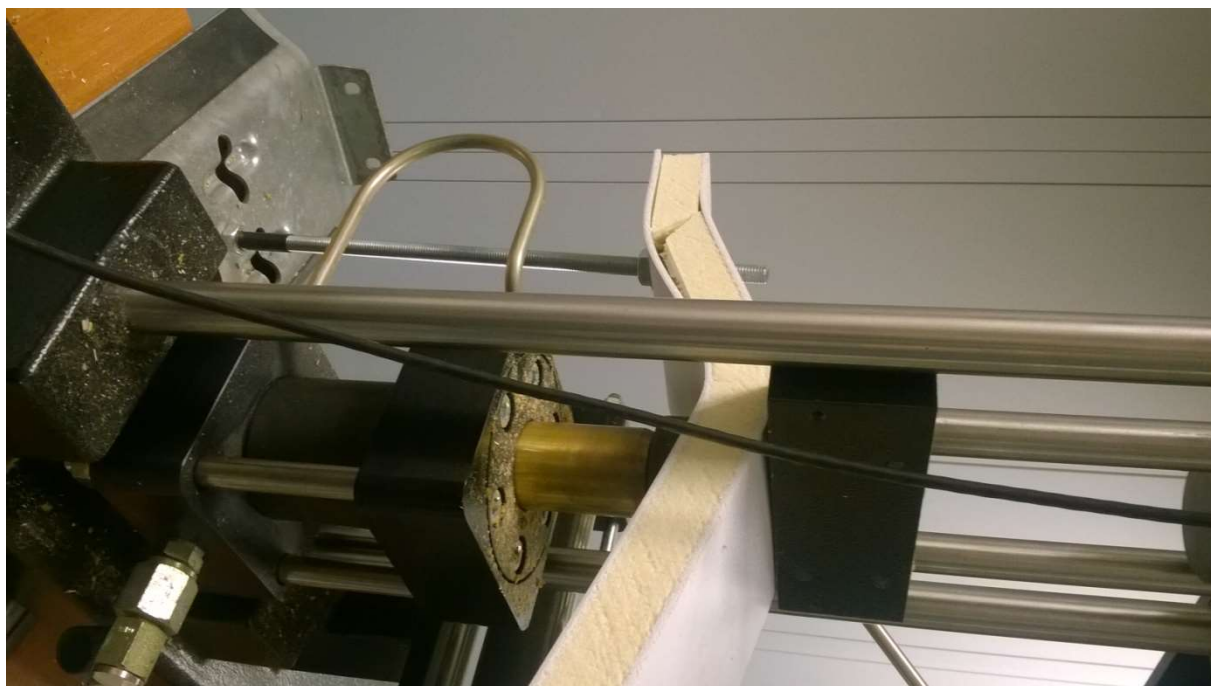
Próbka nr11. Zaobserwowano, że klej nie uzyskał pełnej wytrzymałości (nie zasechł)  
Doszło do rozwarstwienia pomiędzy plastikiem i piankowym wypełnieniem  
Próbka podczas badań.

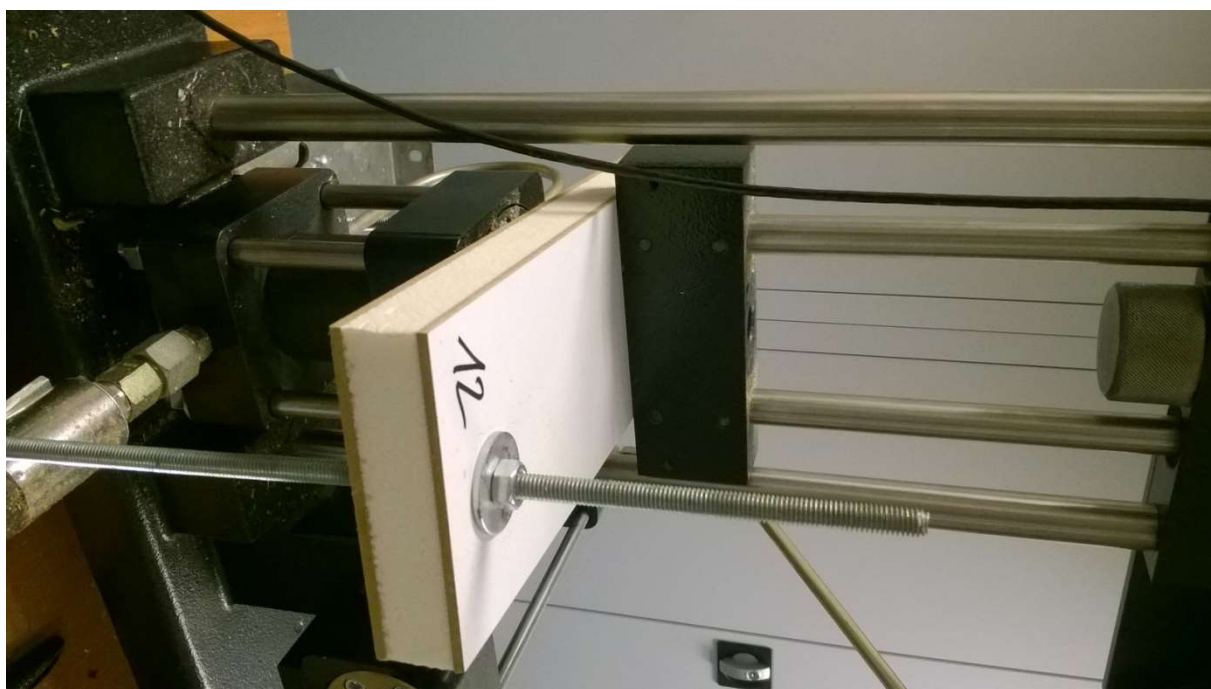
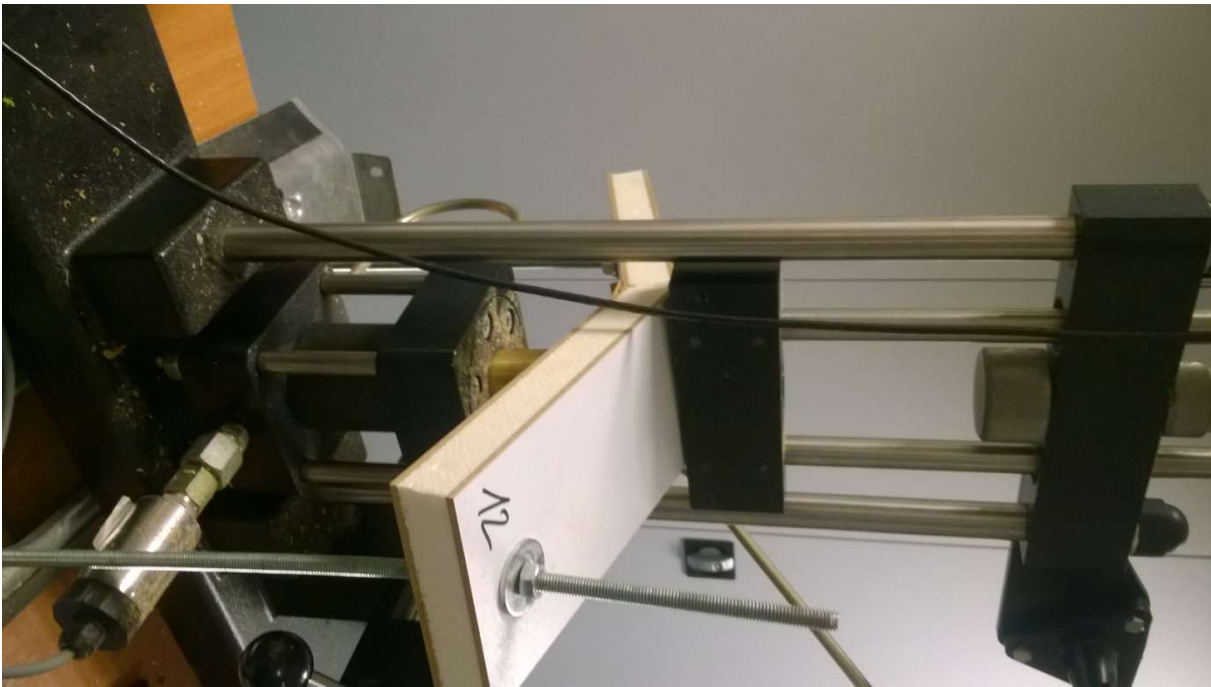
Próbka nr 12. Klej trzyma, HDF wchłonał, klej wyschnięty.  
Próbka podczas badań.
