**SPRAWOZDANIE CZĘŚCIOWE PT :**

**BADANIE MECHANICZNE WYKONANYCH  
PŁYT MEBLARSKICH.**

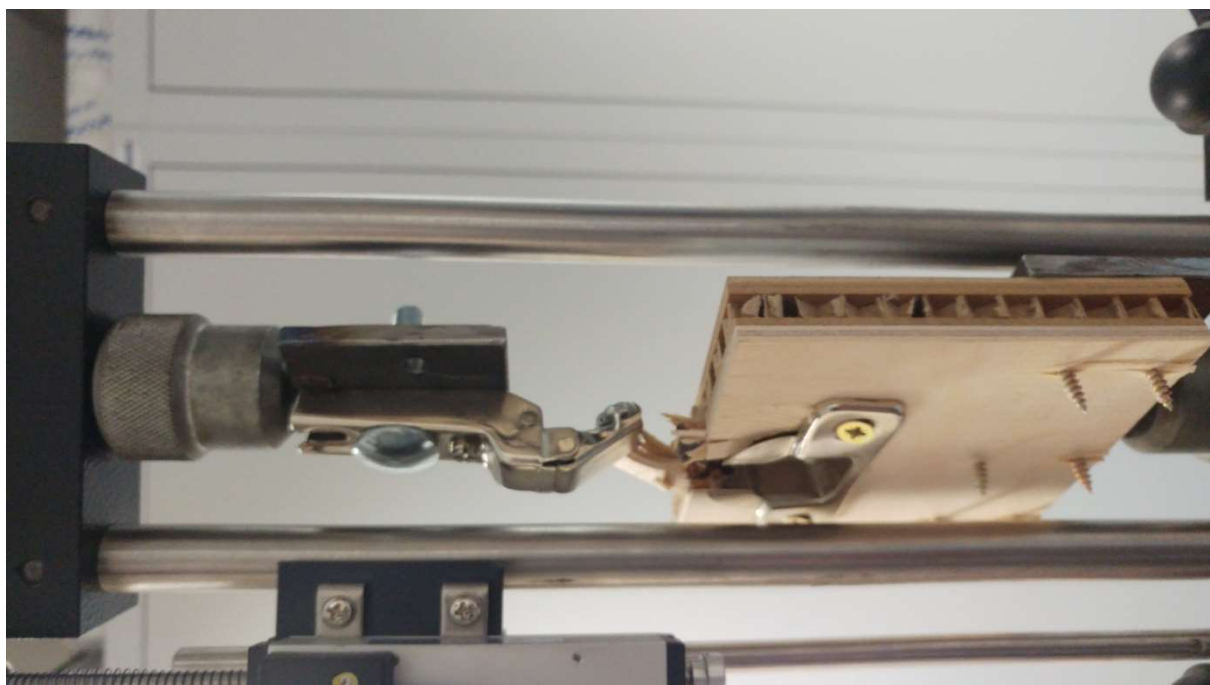
Próbka nr 1. Wyrwanie zawiasu, podczas badań wykorzystano zawias włoski FGV. Zawias uległ uszkodzeniu. W związku z powyższym do kolejnych badań zastosowano zawias wyższej jakości firmy BLUM.

Na kolejnym zdjęciu przedstawiono widok próbki po badaniu. Widoczne rozerwanie zawiasu.

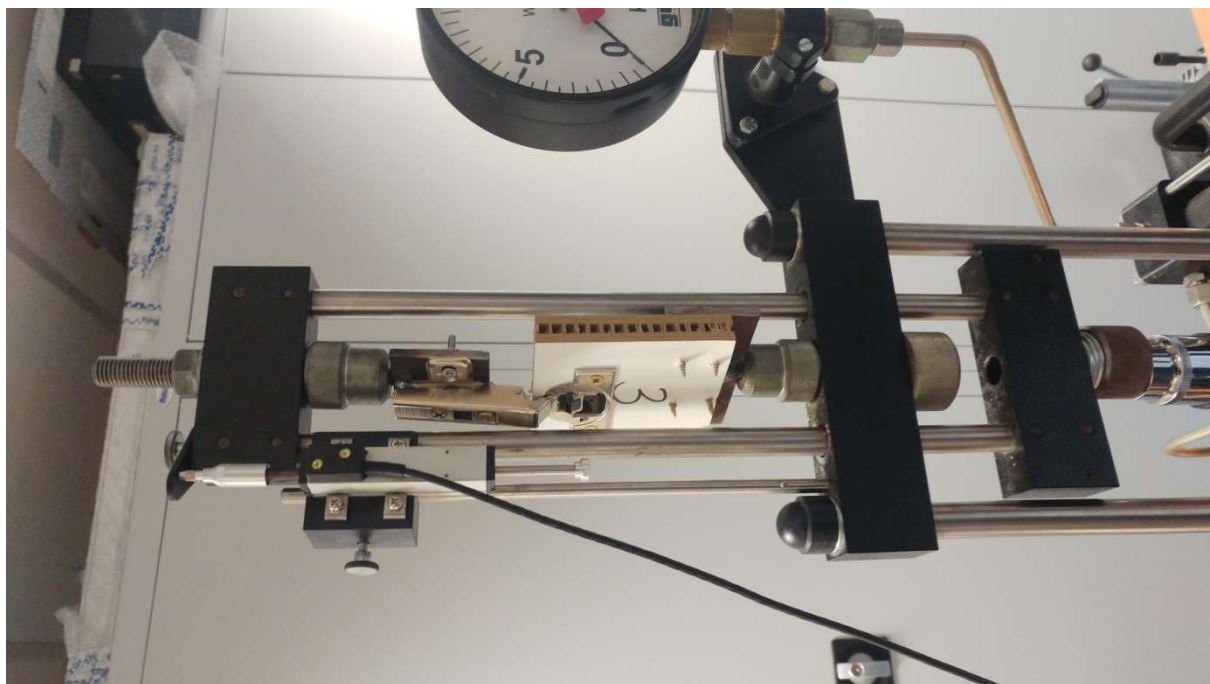
3. Podczas badań wykorzystano zawias BLUM, Doszło do rozerwania płyty.

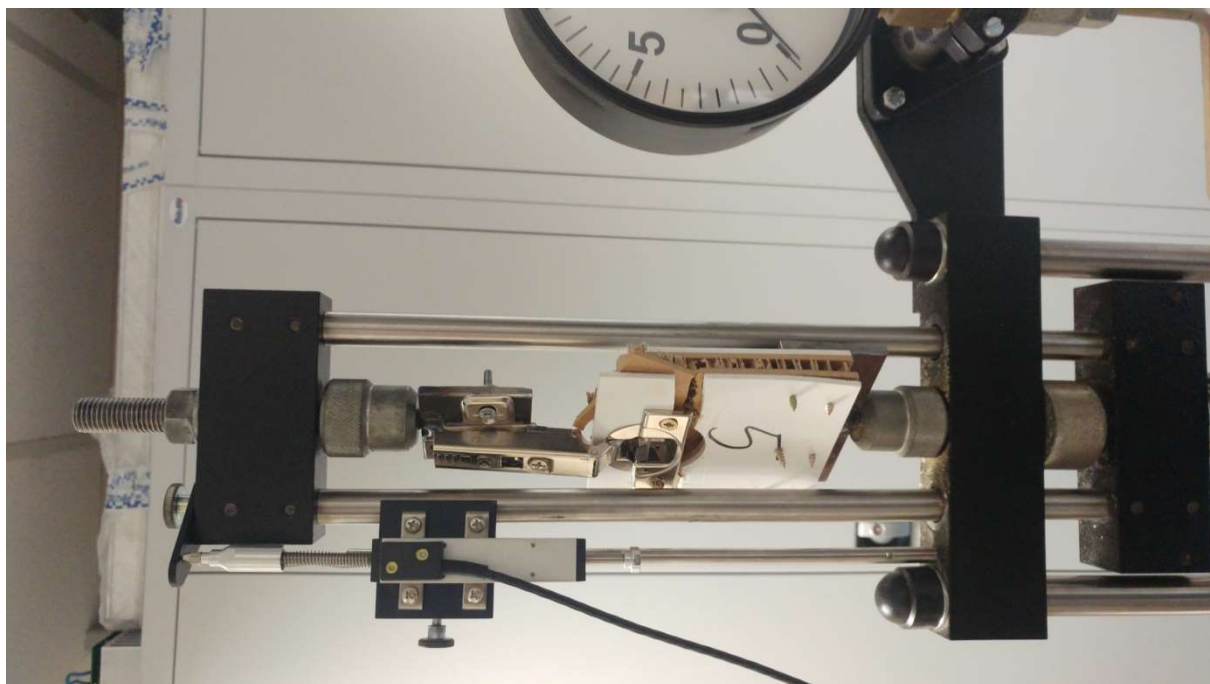
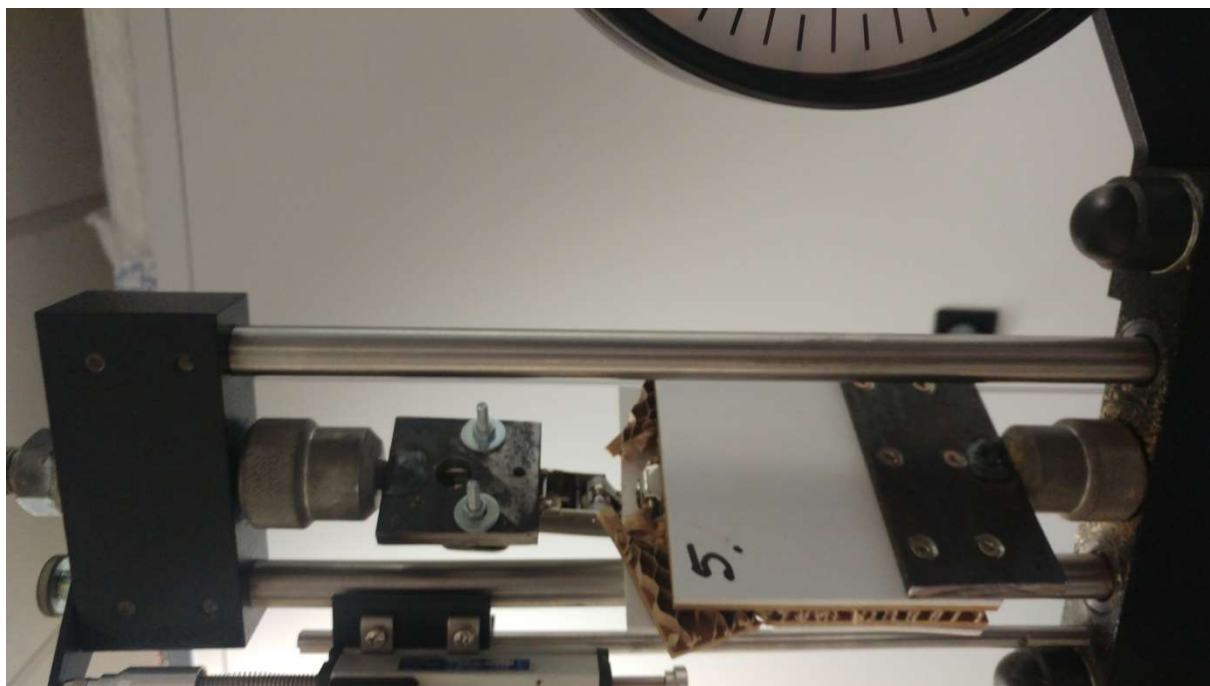
Próbka po badaniach

5. Podczas badań wykorzystano zawias BLUM, Doszło do rozerwania płyty. Odkleiła się zewnętrzna warstwa tworzywa sztucznego PCV od płyty HDF. Poniższe zdjęcia przedstawiają próbkę podczas badań.

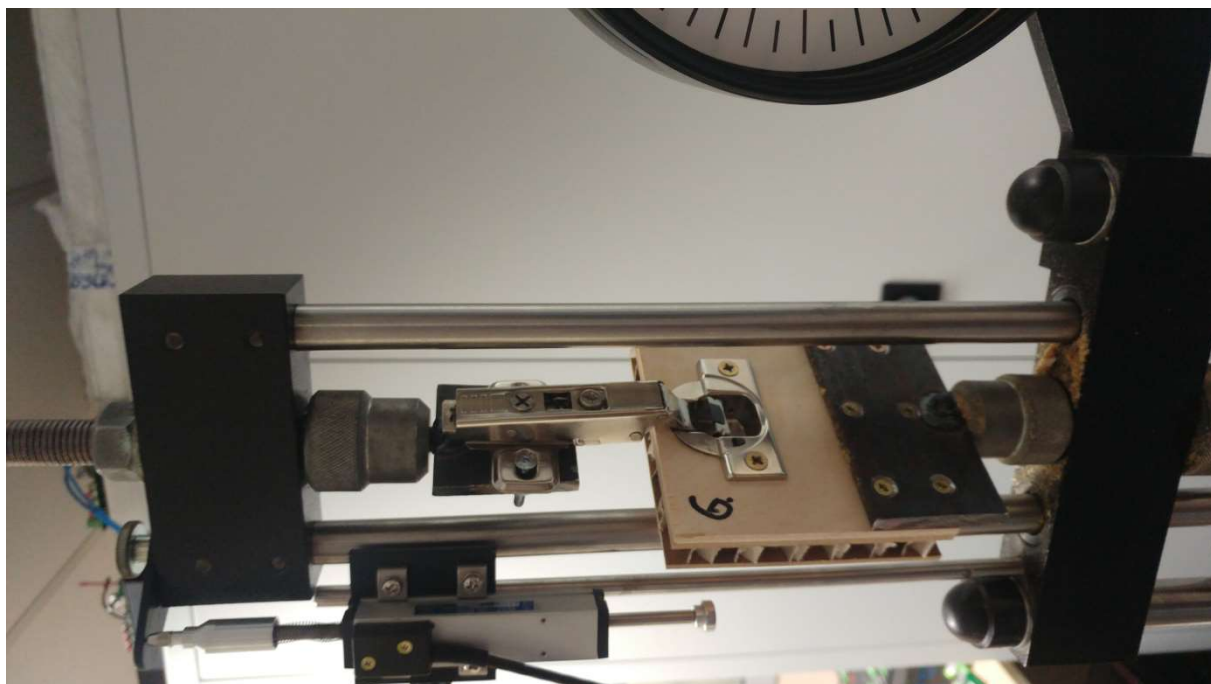
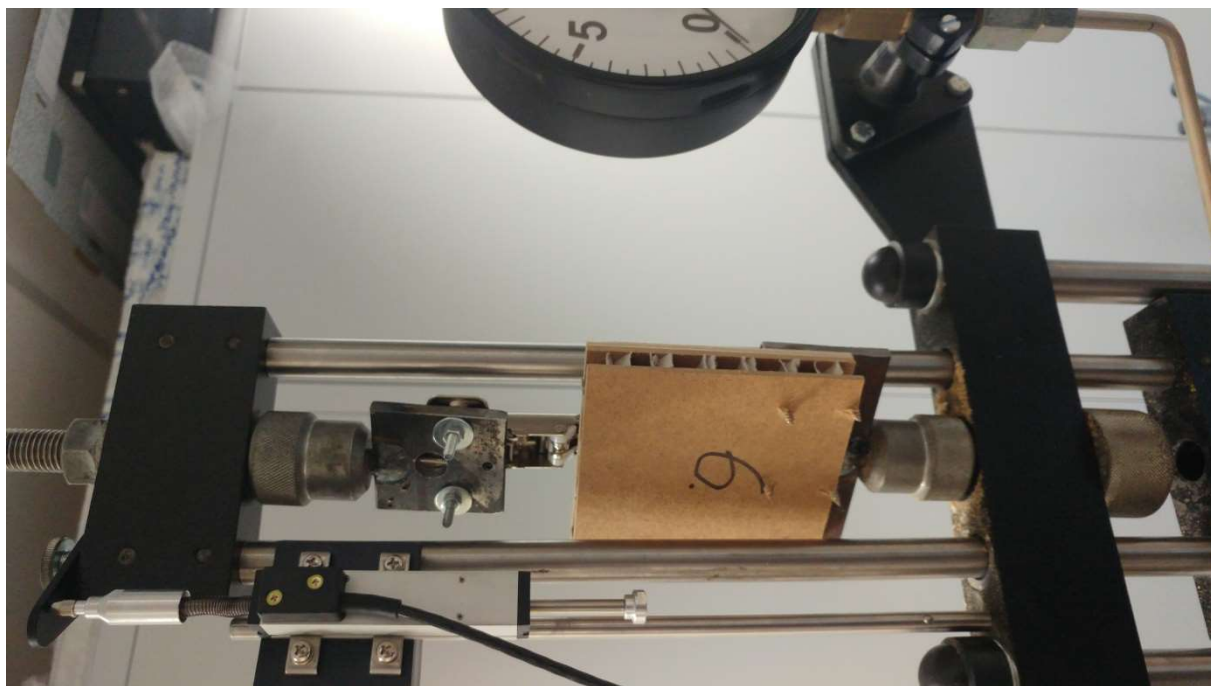
6. Podczas badań wykorzystano zawias BLUM, Doszło do rozerwania płyty.  
Poniższe zdjęcia przedstawiają próbkę podczas badań.

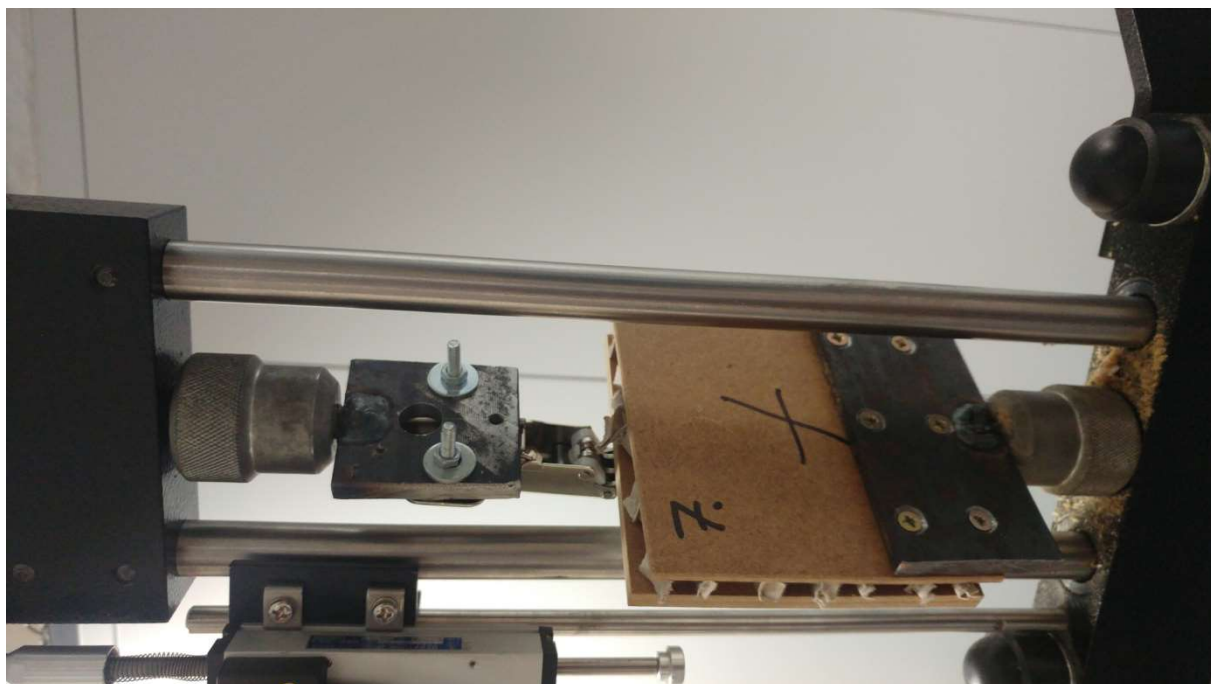
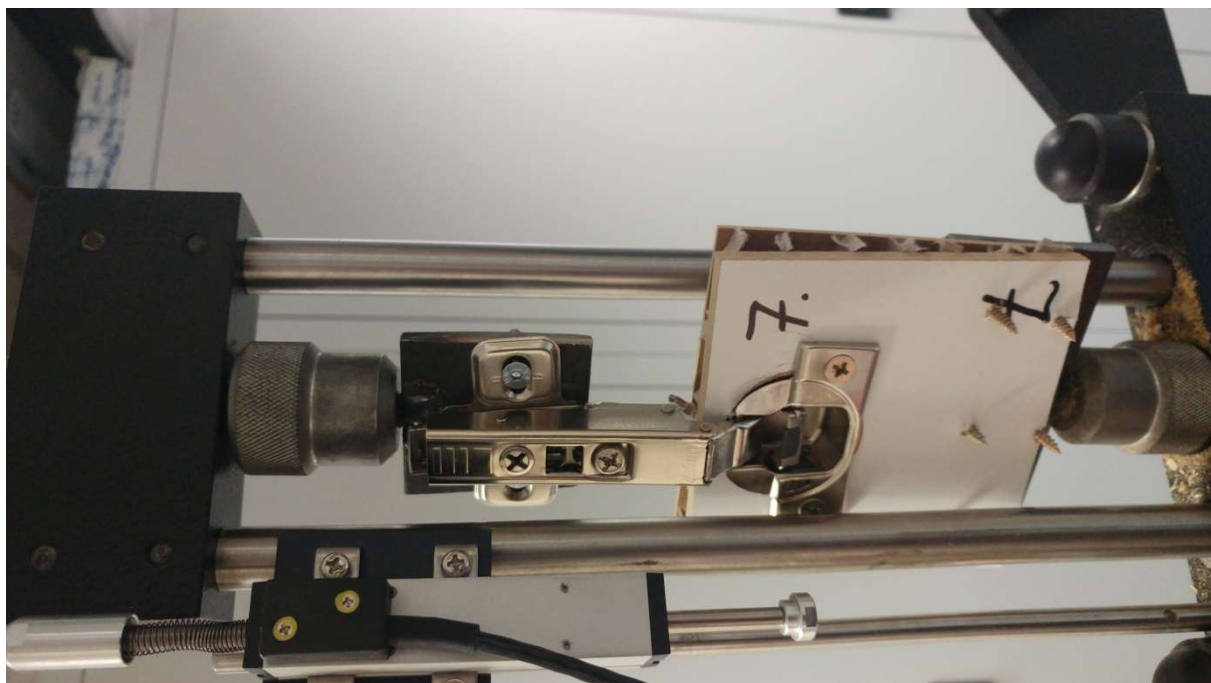
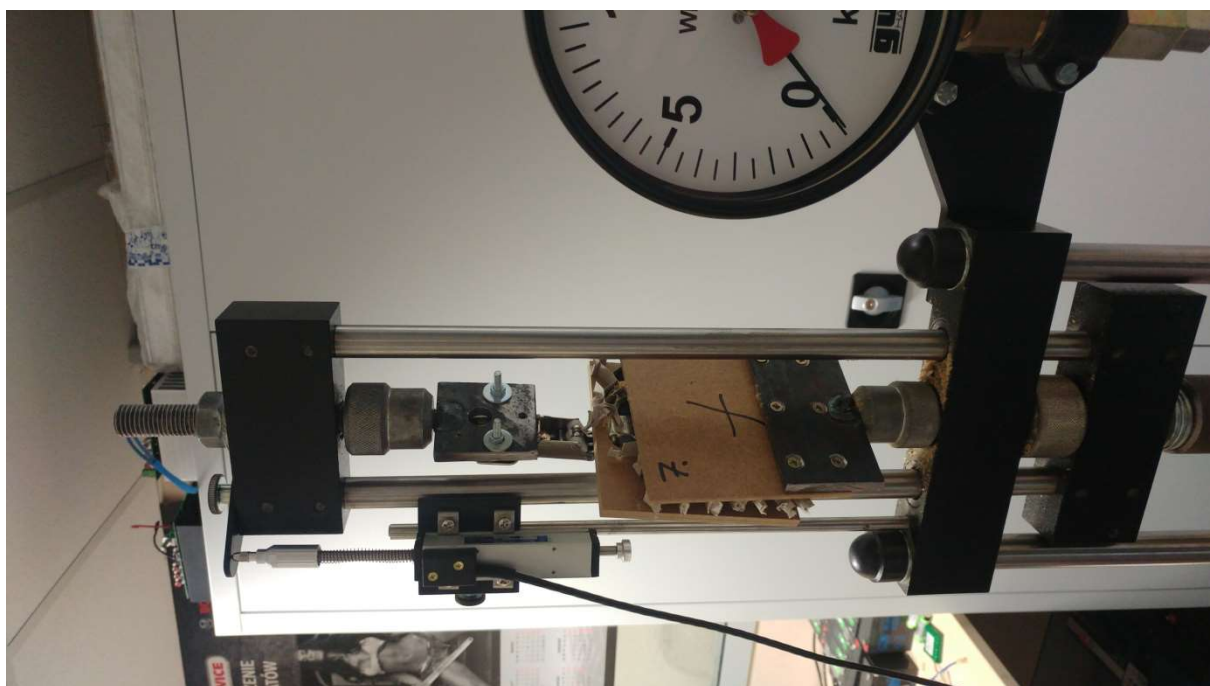
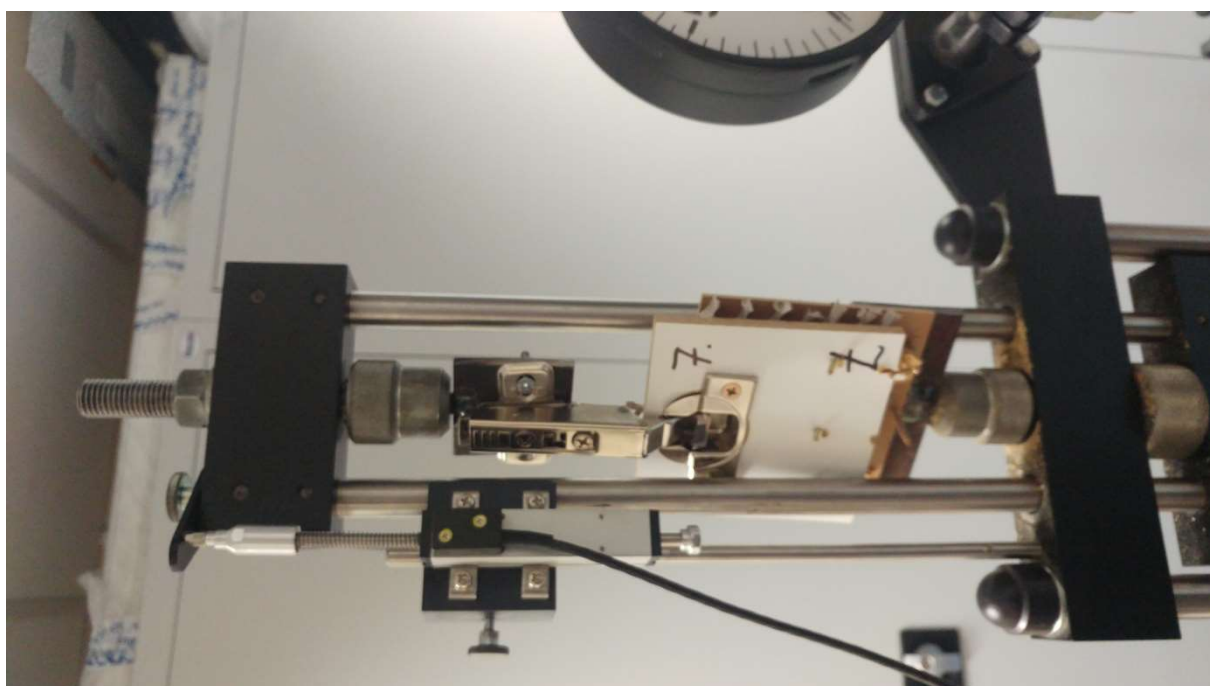
Próbka po badaniach

7. Podczas badań wykorzystano zawias BLUM, Doszło do rozerwania płyty.  
Poniższe zdjęcia przedstawiają próbkę podczas badań.

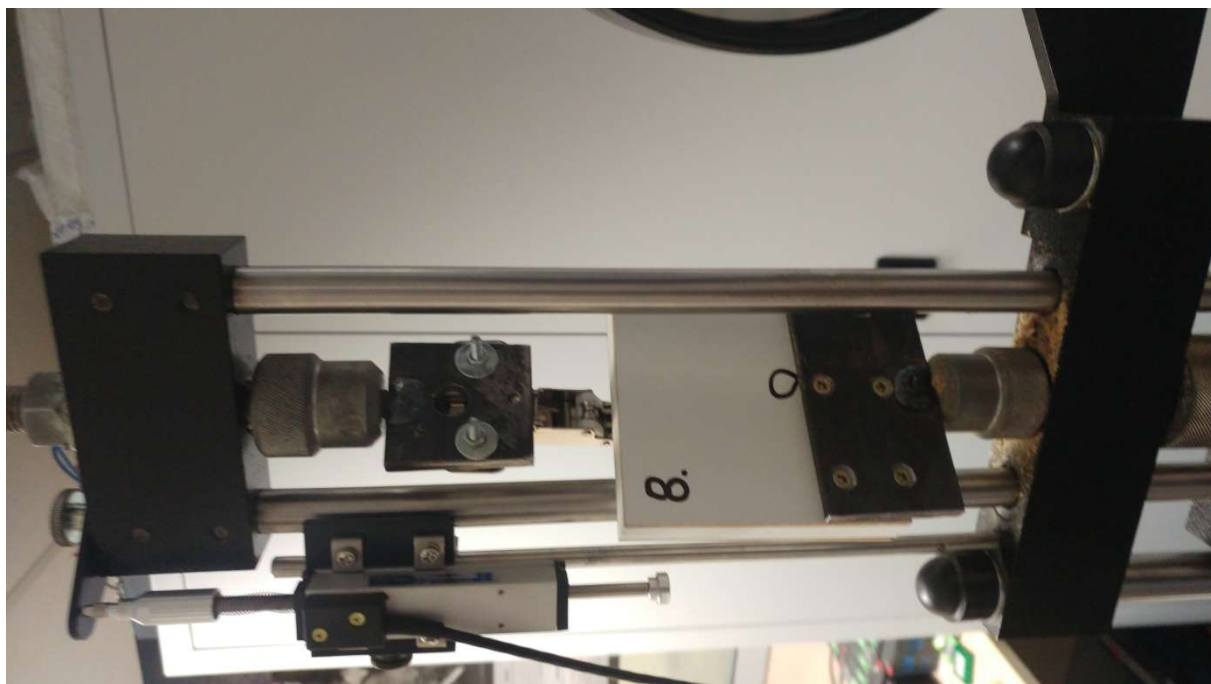
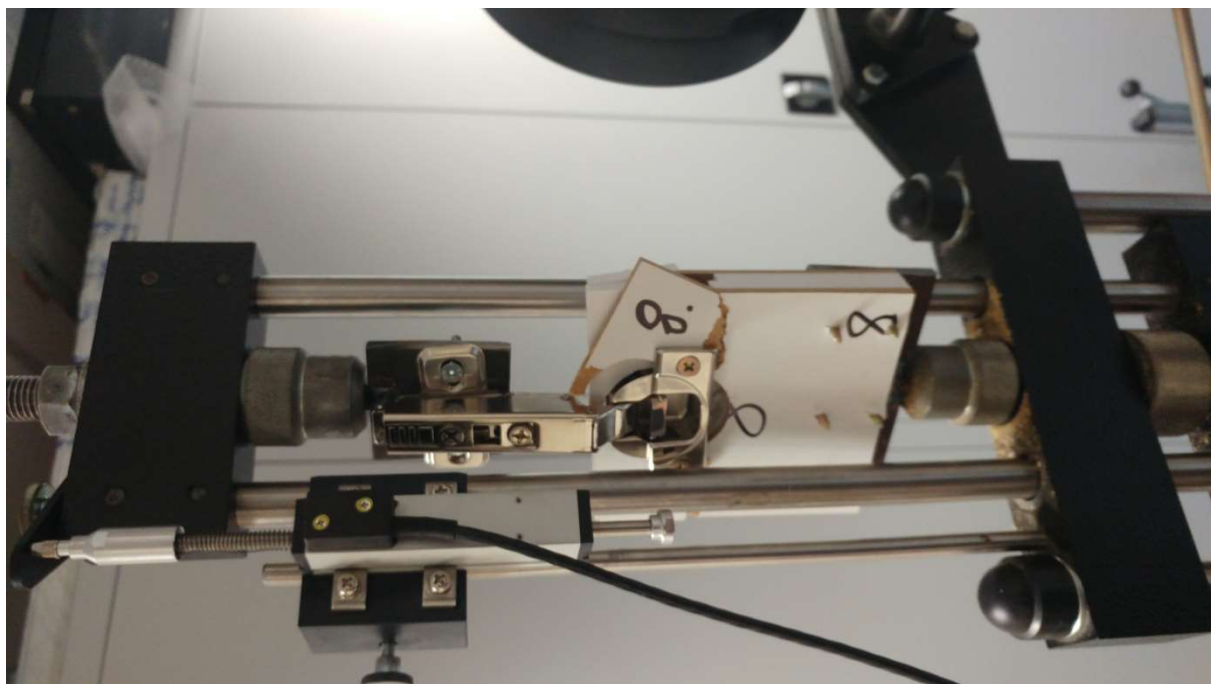
Próbka po badaniach

8. Podczas badań wykorzystano zawias BLUM, Doszło do rozerwania i rozwarstwienia płyty. Pomiędzy tworzywem PCV i PCV klej nie uległ zaschnięciu. Poniższe zdjęcia przedstawiają próbkę podczas badań.

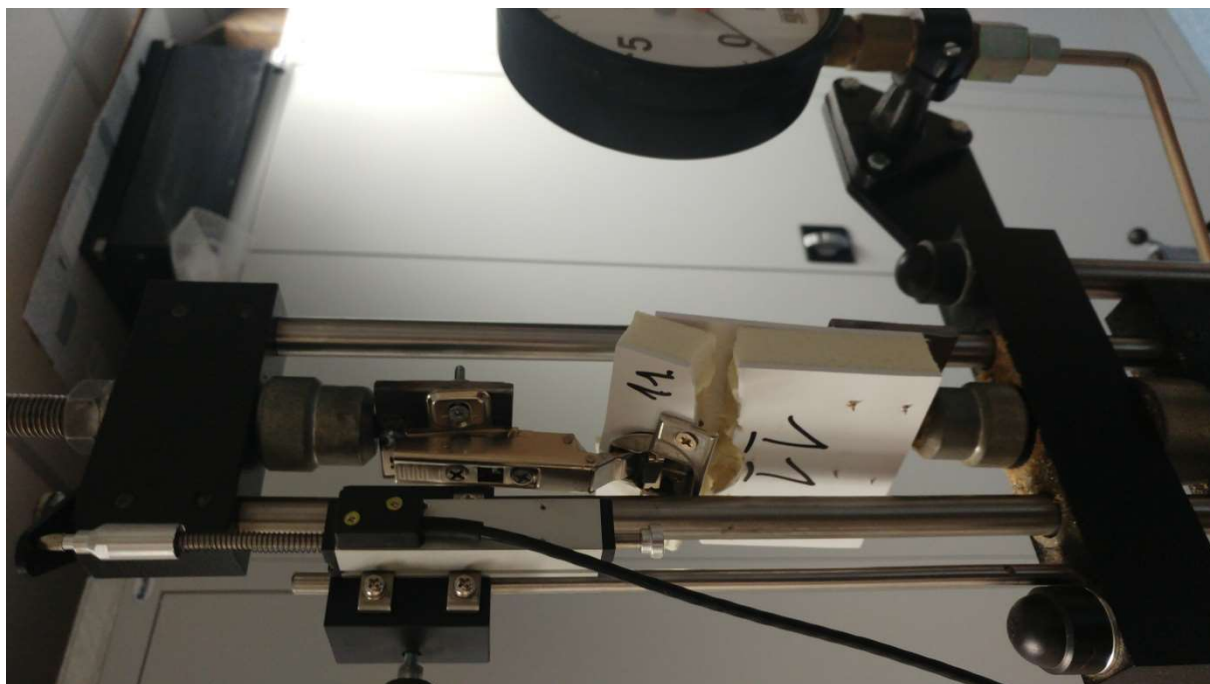
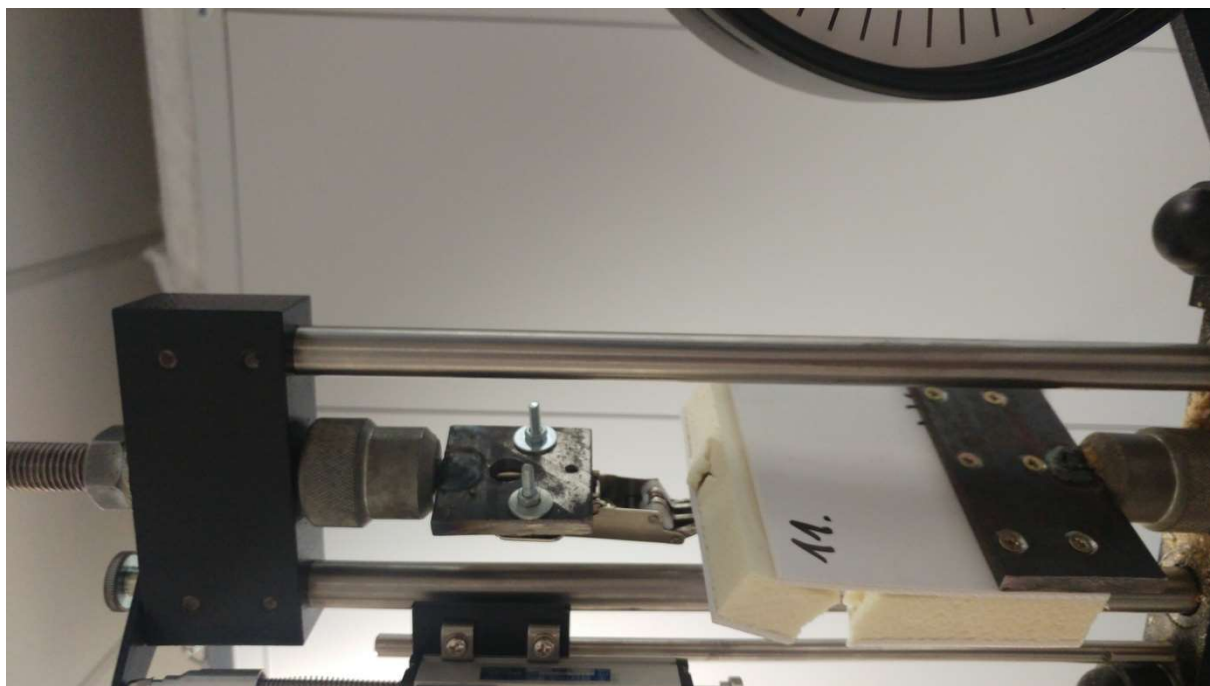
11. Podczas badań wykorzystano zawias BLUM, Doszło do rozerwania i rozwarstwienia płyty. Pomiędzy tworzywem PCV i pianowym wypełnieniem klej nie uległ zaschnięciu. Próbka po badaniach

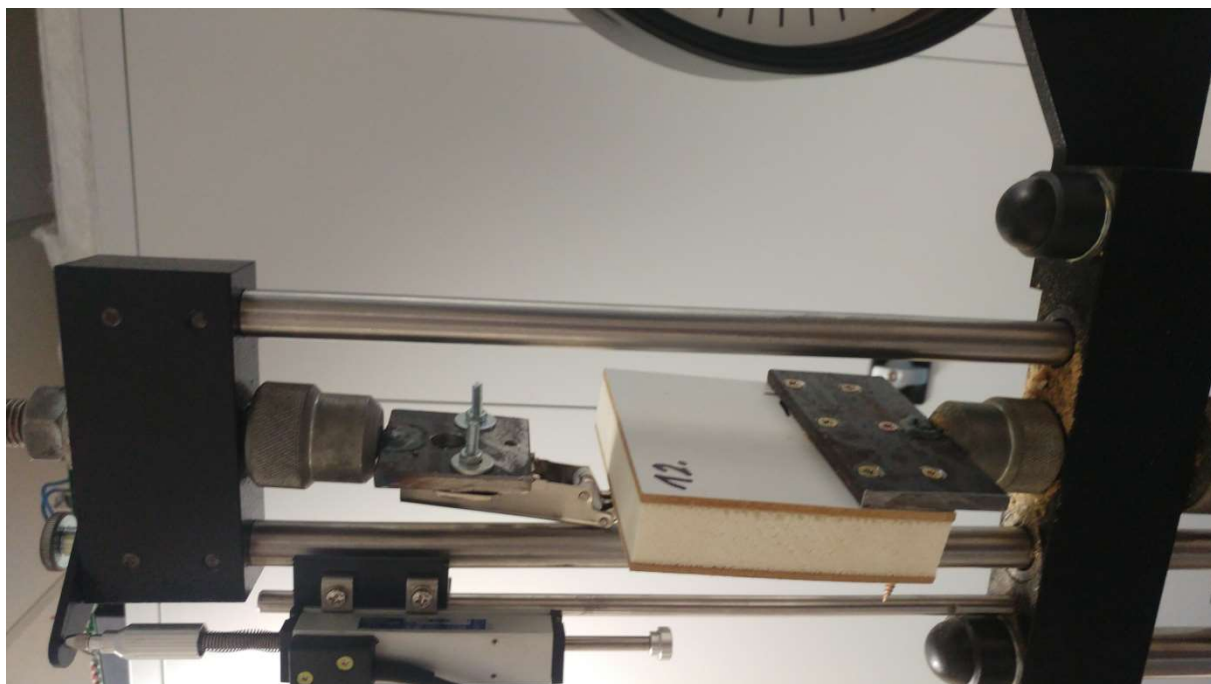
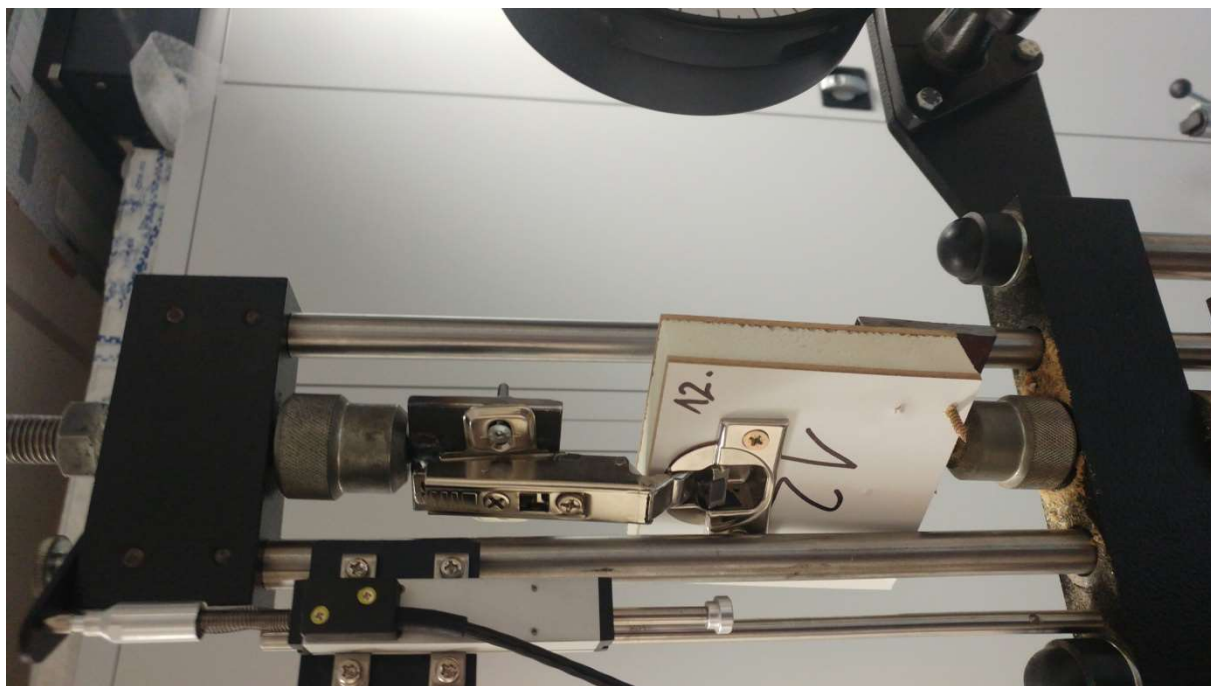
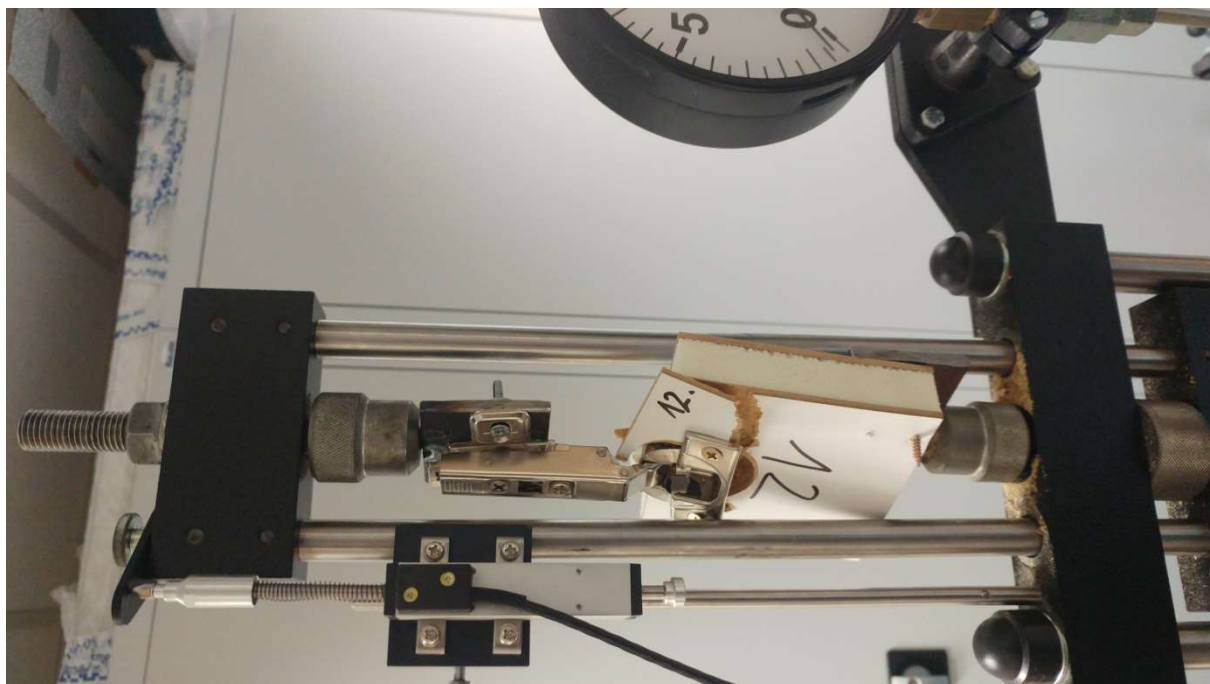
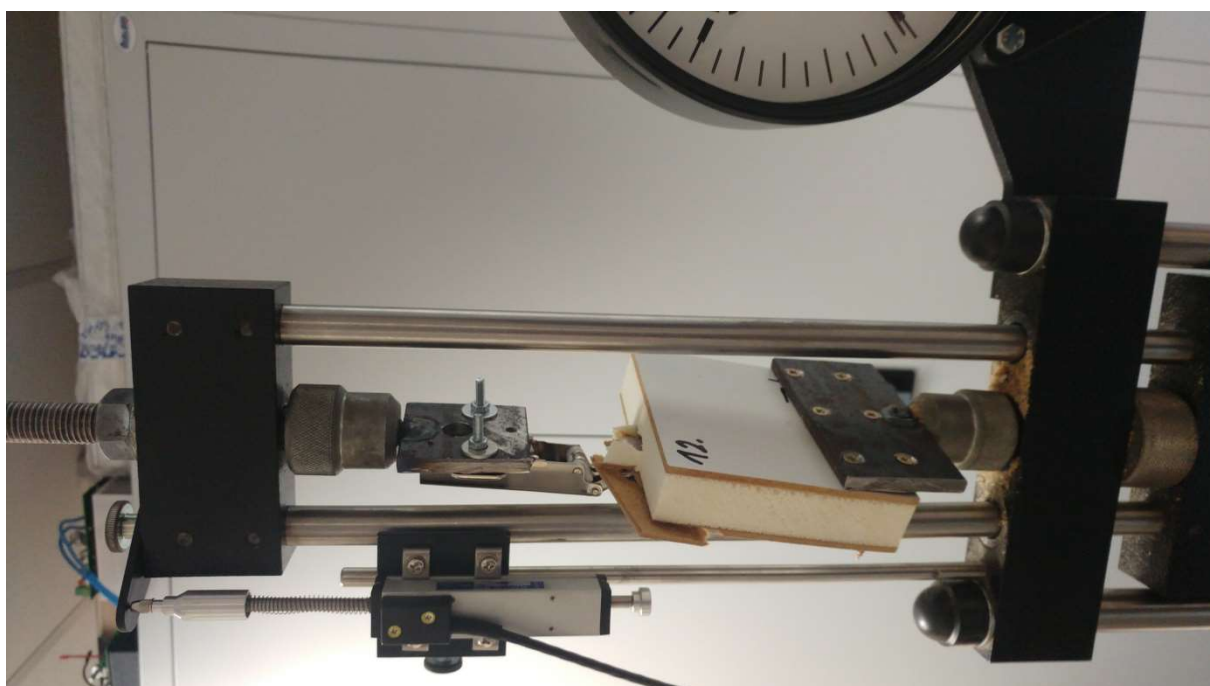
Próbka po badaniach

12. Podczas badań wykorzystano zawias BLUM, Doszło do rozerwania i rozwarstwienia płyty. Klej w kontakcie z płytą HDF uległ całkowitemu zaschnięciu. Poniższe zdjęcia przedstawiają próbkę podczas badań.

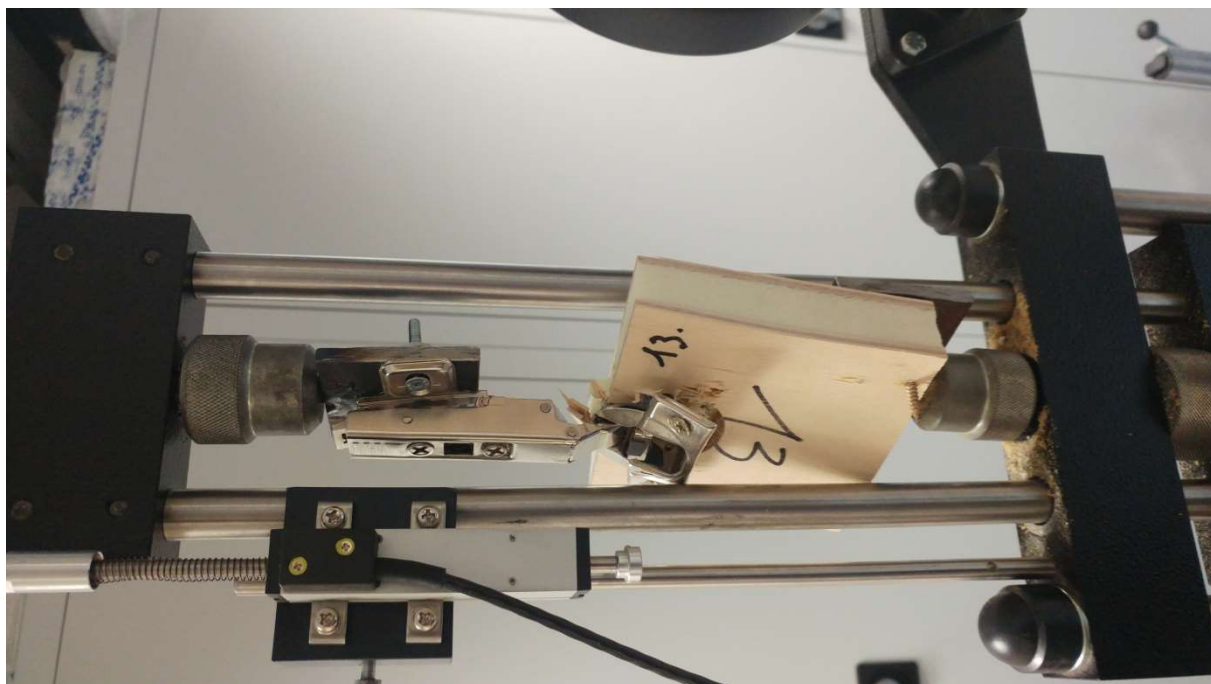
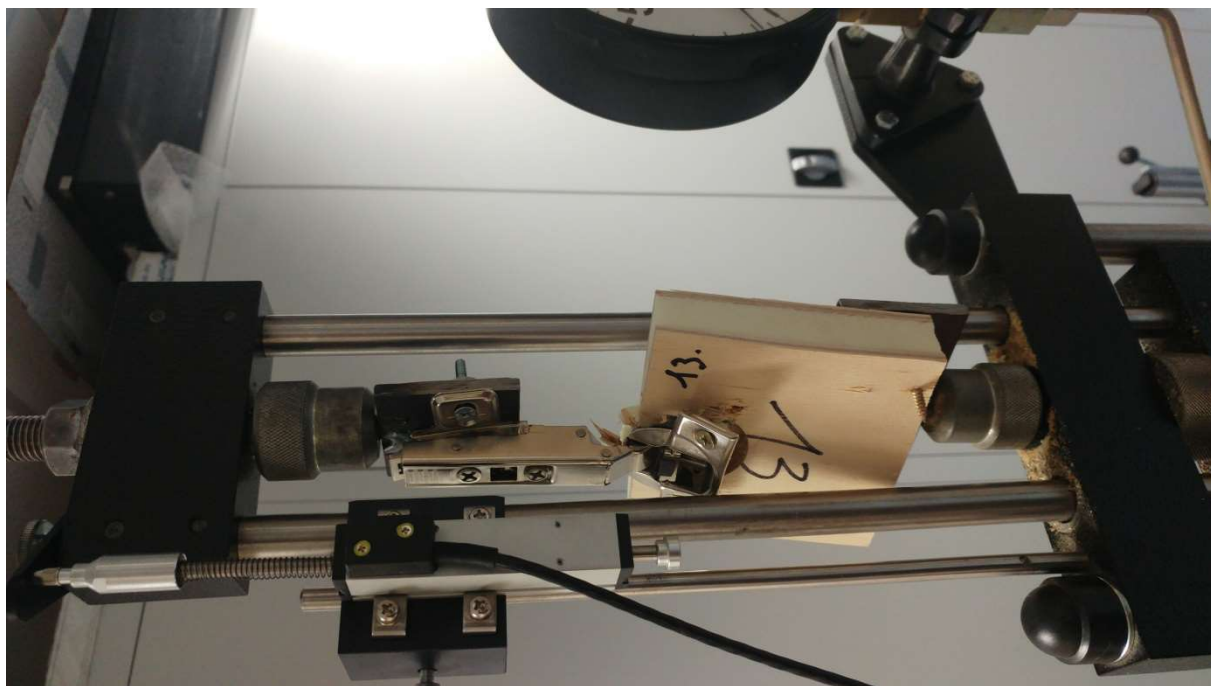
13. Podczas badań wykorzystano zawias BLUM, Doszło do rozerwania i rozwarstwienia płyty. Klej w kontakcie ze sklejką uległ całkowitemu zaschnięciu.  
Próbka po badaniach

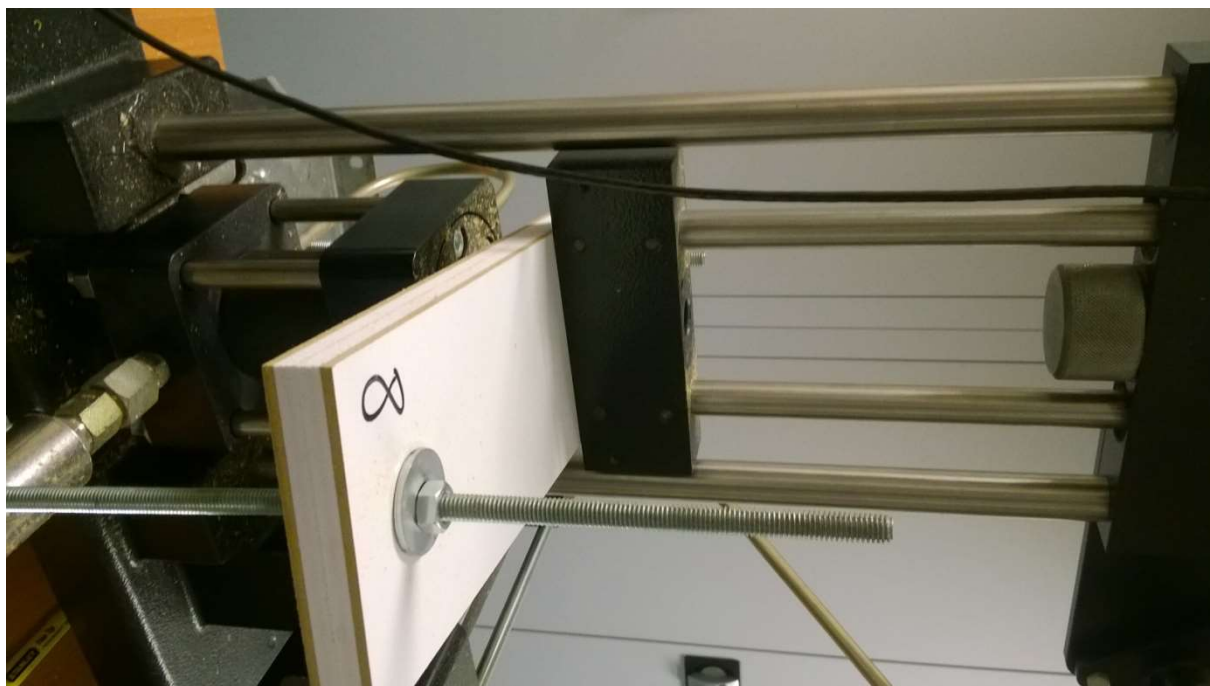
Próbka nr.8

Zaobserwowano, że pękł hdf na dole, klej nie uzyskał wystarczającej wytrzymałości na łączeniu plastik - plastik.

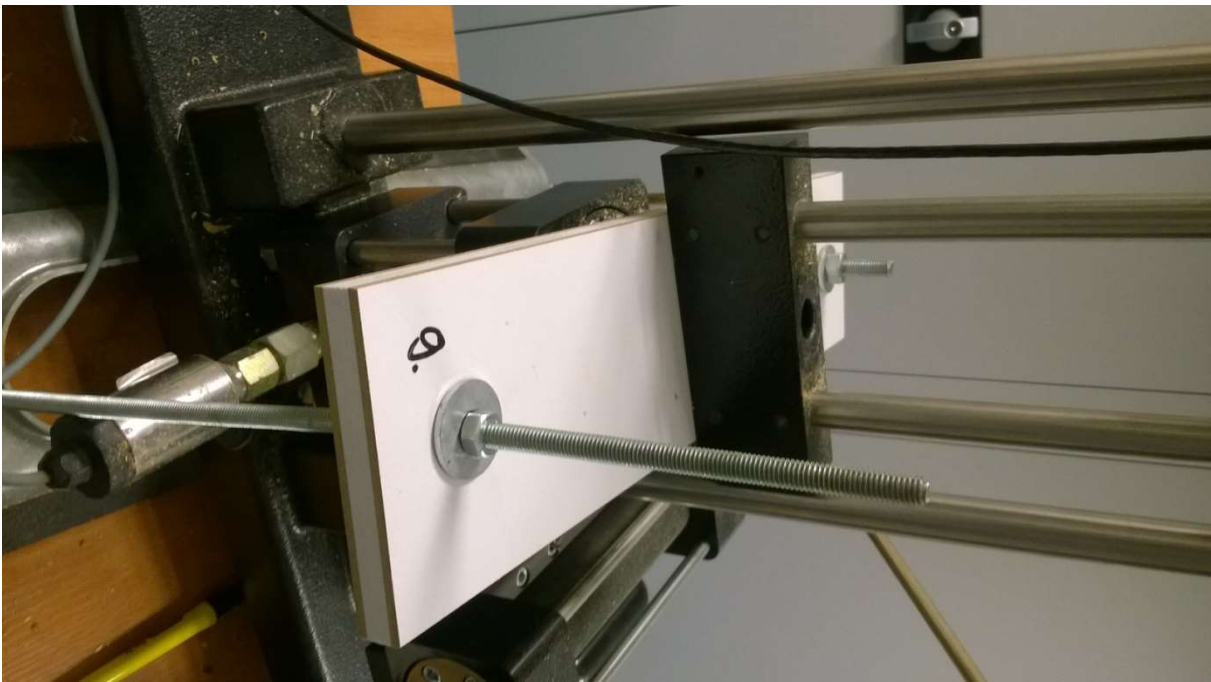
Próbka nr 9.

Zaobserwowano, że pękł hdf na dole, klej nie uzyskał wystarczającej wytrzymałości na łączeniu plastik - plastik.

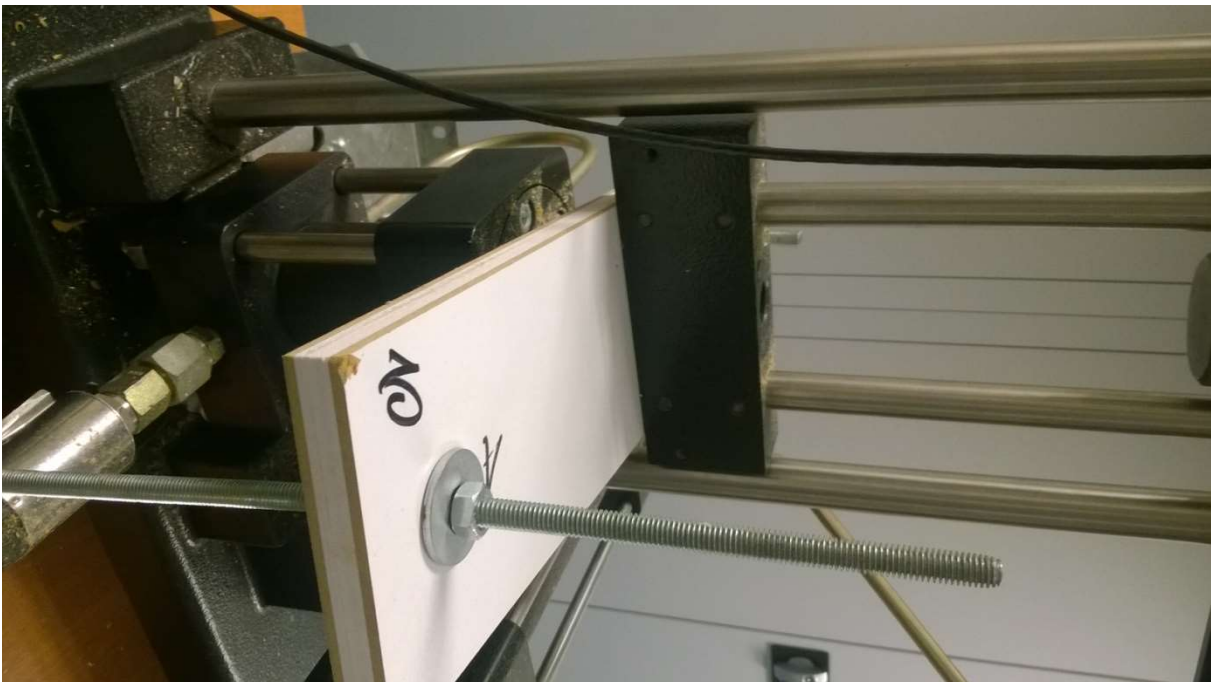
Próbka nr10. Zaobserwowano, że pękł hdf na dole, klej nie uzyskał wystarczającej wytrzymałości na łączeniu plastik - plastik.

Odwrocenie grubości plastiku nic nie zmieniło

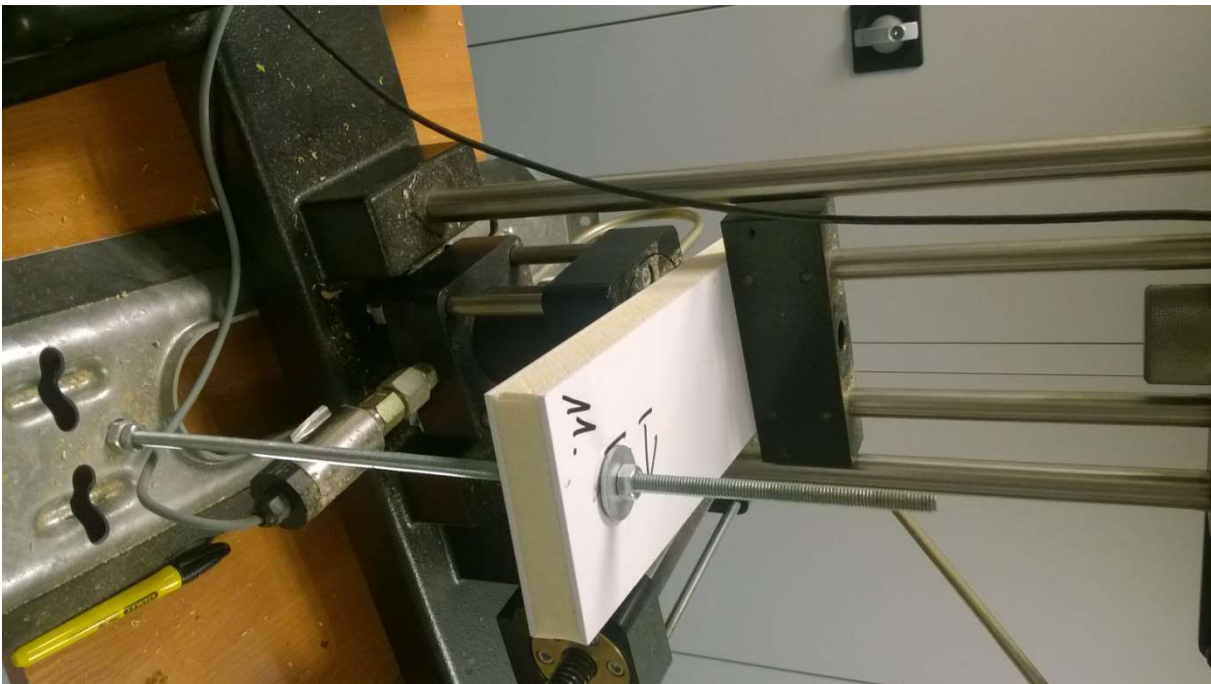
Próbka nr11. Zaobserwowano, że klej nie uzyskał pełnej wytrzymałości (nie zasechł)  
Doszło do rozwarstwienia pomiędzy plastikiem i piankowym wypełnieniem  
Próbka podczas badań.
